# **SPÓŁDZIELNIA MIESZKANIOWA „FINANSOWIEC”**

**01-214 Warszawa, ul. Emila Zegadłowicza 1**

**Okresowa półroczna wiosenna kontrola ogólnobudowlana  
stanu technicznego budynku mieszkalnego  
wielorodzinnego przy ul. Zegadłowicza 1 w Warszawie.**

**maj 2025 r.**

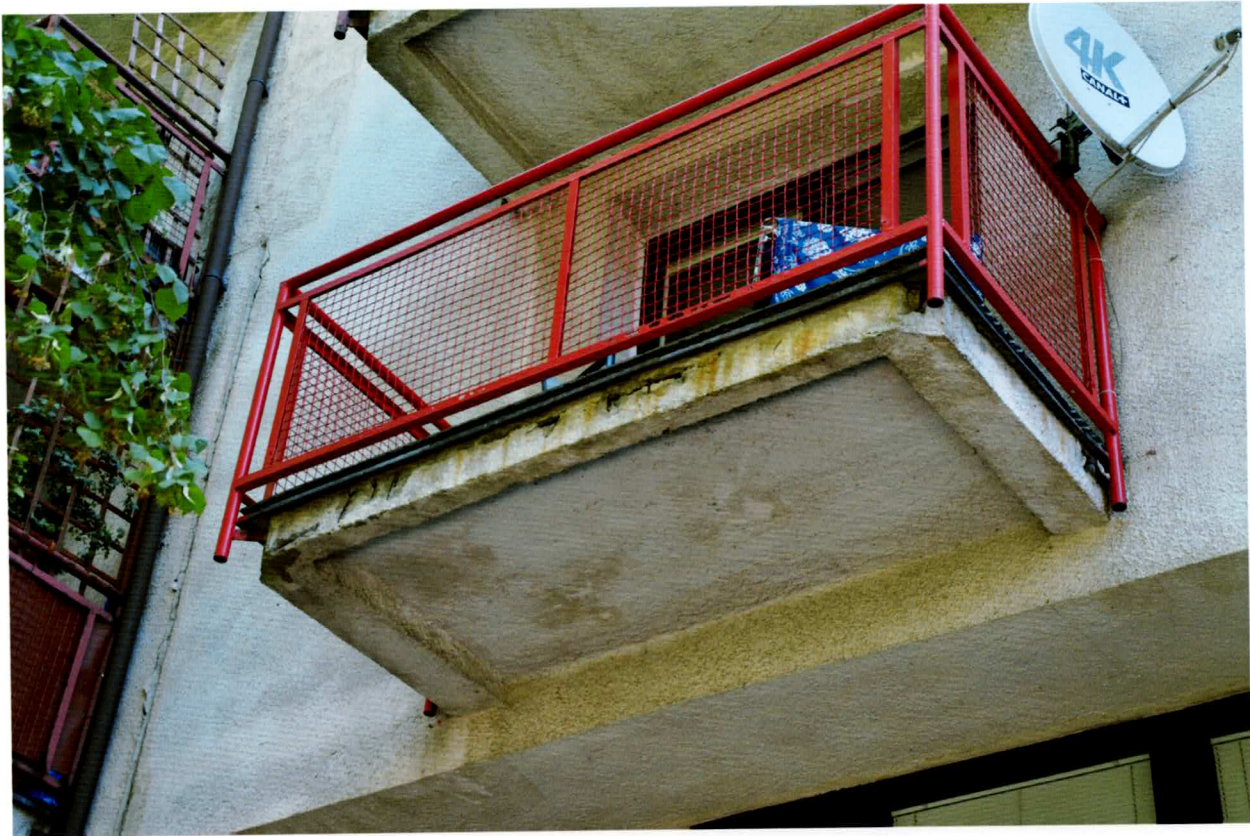
Elewacja budynku jest w bardzo złym stanie. Dotyczy to stanu płyt balkonowych /zdjęcia 1, 2, 5, 6, 7, 11, 12, 15, 18, 23 i 40/, skorodowanych barierok /zdjęcie 39/, brudnych ścian /zdjęcie 31/, zamkniętych i spękanych dylatacji /zdjęcia 4 i 37/, obróbkę blacharskich dachu. Wskazany kompleksowy remont obejmujący płyty balkonowe, elewację /mycie z impregnacją i malowanie/ lub docieplenie z położeniem nowego tynku, naprawę obróbkę blacharskich i pokrycie papą mansard /zdjęcie 34/. Niebezpieczne jest odsłonięte zbrojenie płyt balkonowych, gdyż utrzymanie takiego stanu może spowodować wyłączenie balkonów z użytkowania ze względu na bezpieczeństwo użytkownika. Nasady pożarowe w elewacji powinny być oznakowane /zdjęcia 20 i 38/. Płytki na ścianie oporowej wymagają naprawy /zdjęcie 8/. Na mansardach boazeria drewniana jest już zniszczona /zdjęcia 16 i 34/. Zostały zamontowane nowe portfenetry /zdjęcie 13/, niezbyt pasujące do pozostałych barierok balkonowych. Obróbka blacharska daszku nad transformatorem wymaga wymiany /zdjęcie 9/.

Zdjęcie 1. Uszkodzona płyta balkonowa.

- przystąpić do kompleksowego remontu elewacji /płyty balkonowe, barierki, dylatacje - **stopień pilności 1 – bezpieczeństwo użytkowania**,
- oznakować nasady pożarowe w elewacji - **stopień pilności 3**,

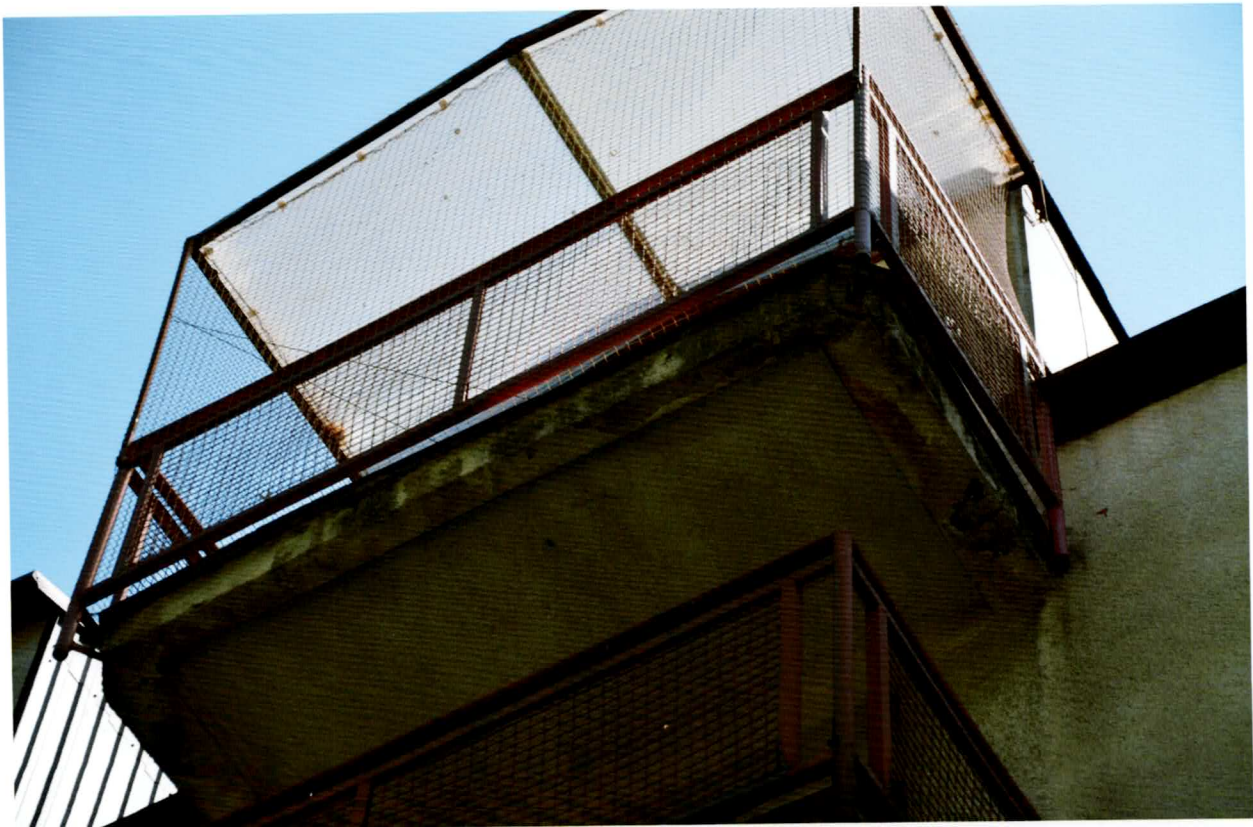
Zdjęcie 2. Uszkodzona płyta balkonowa.

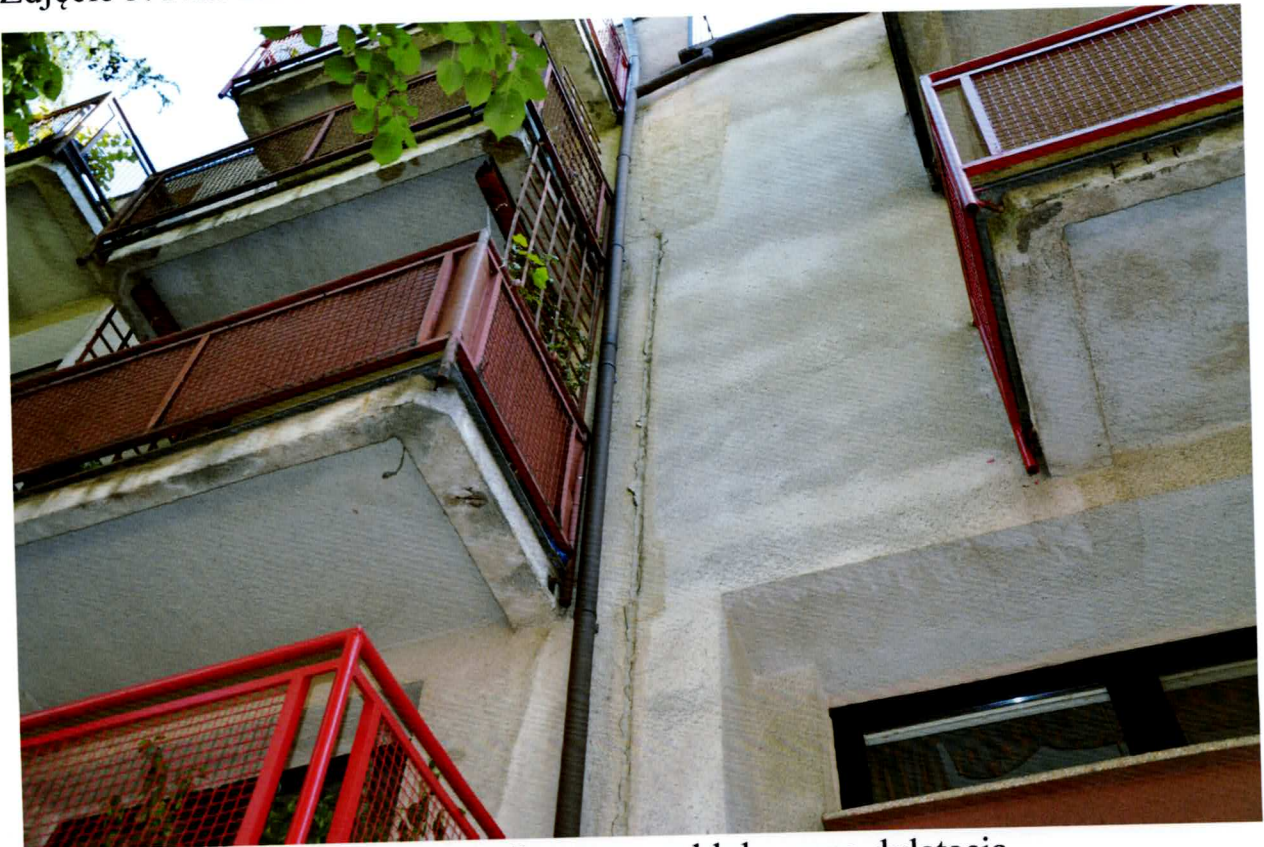
Zdjęcie 4. Uszkodzona płyta balkonowa, zablokowana dylatacja.

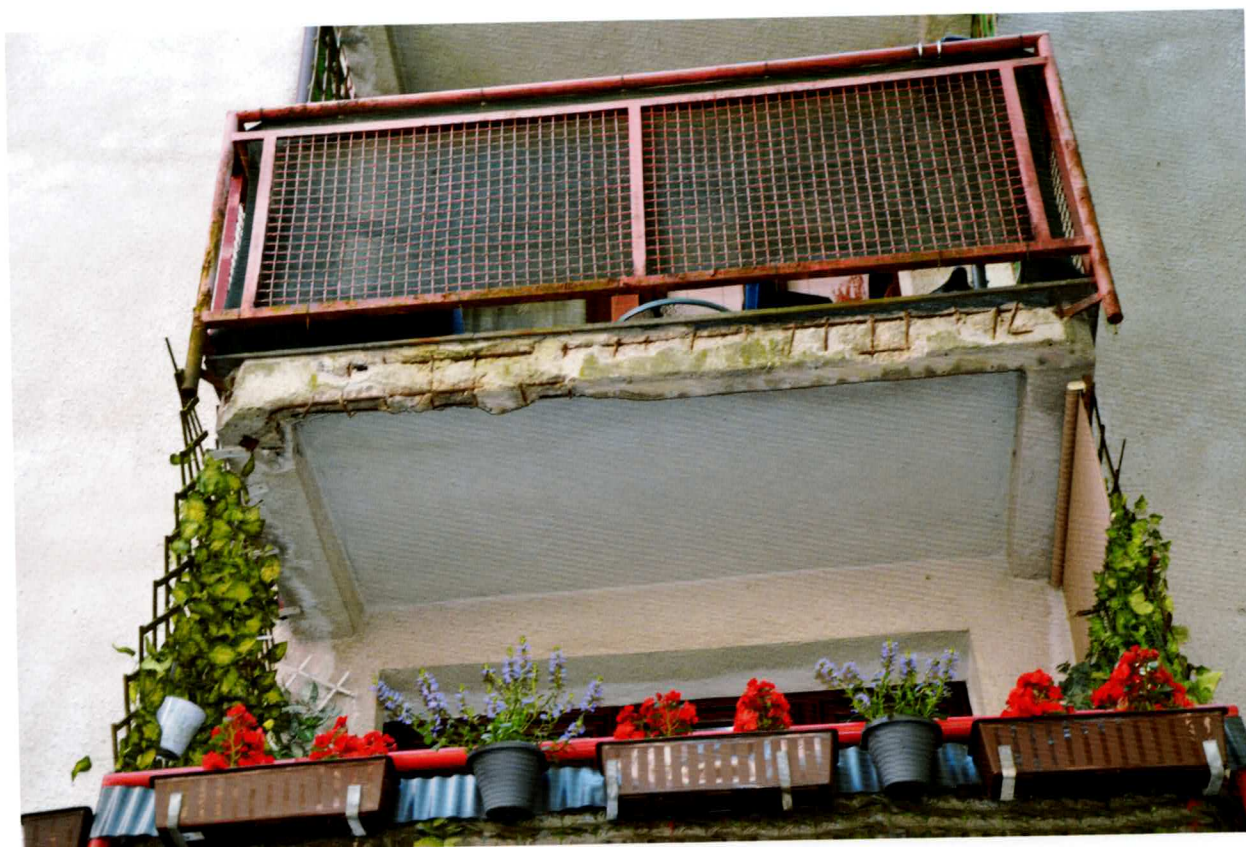
Zdjęcie 5. Uszkodzona płyta balkonowa.

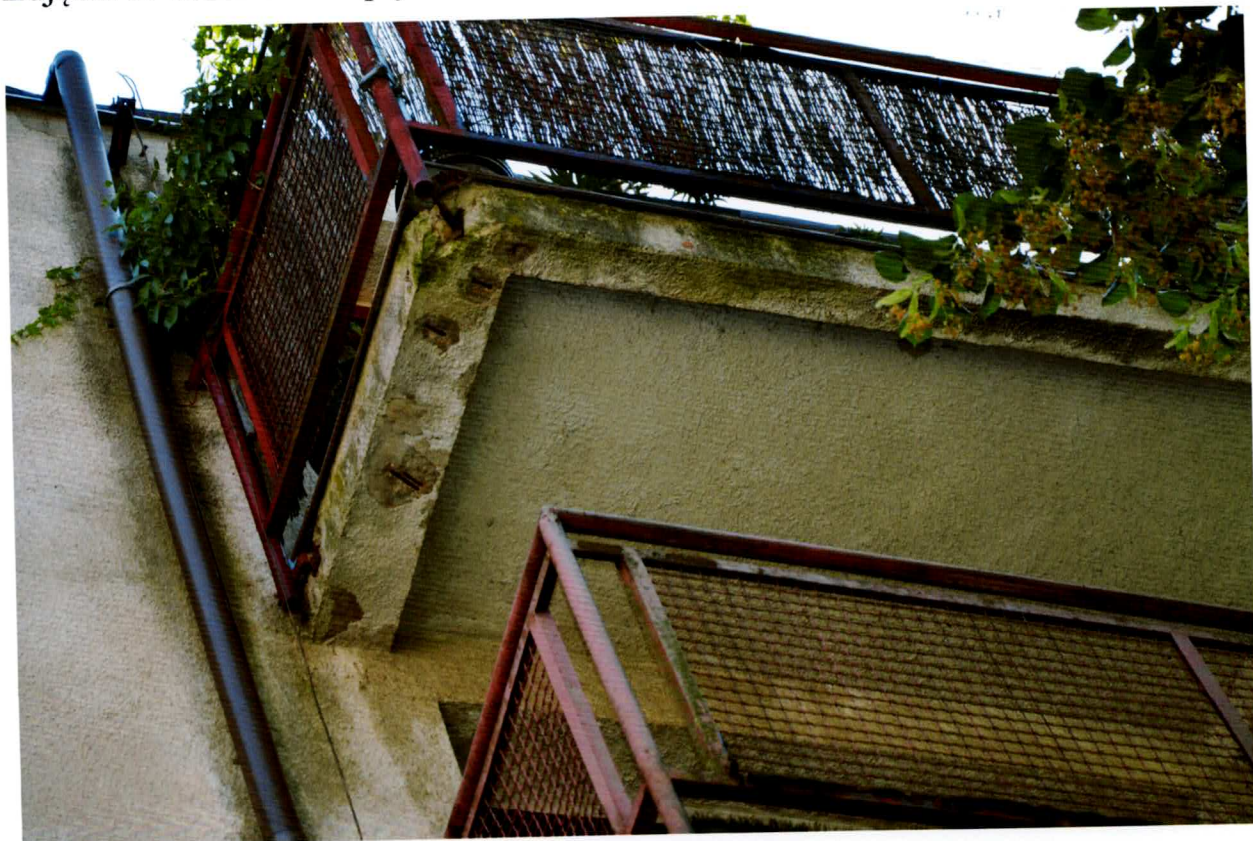
Zdjęcie 6. Uszkodzona płyta balkonowa.

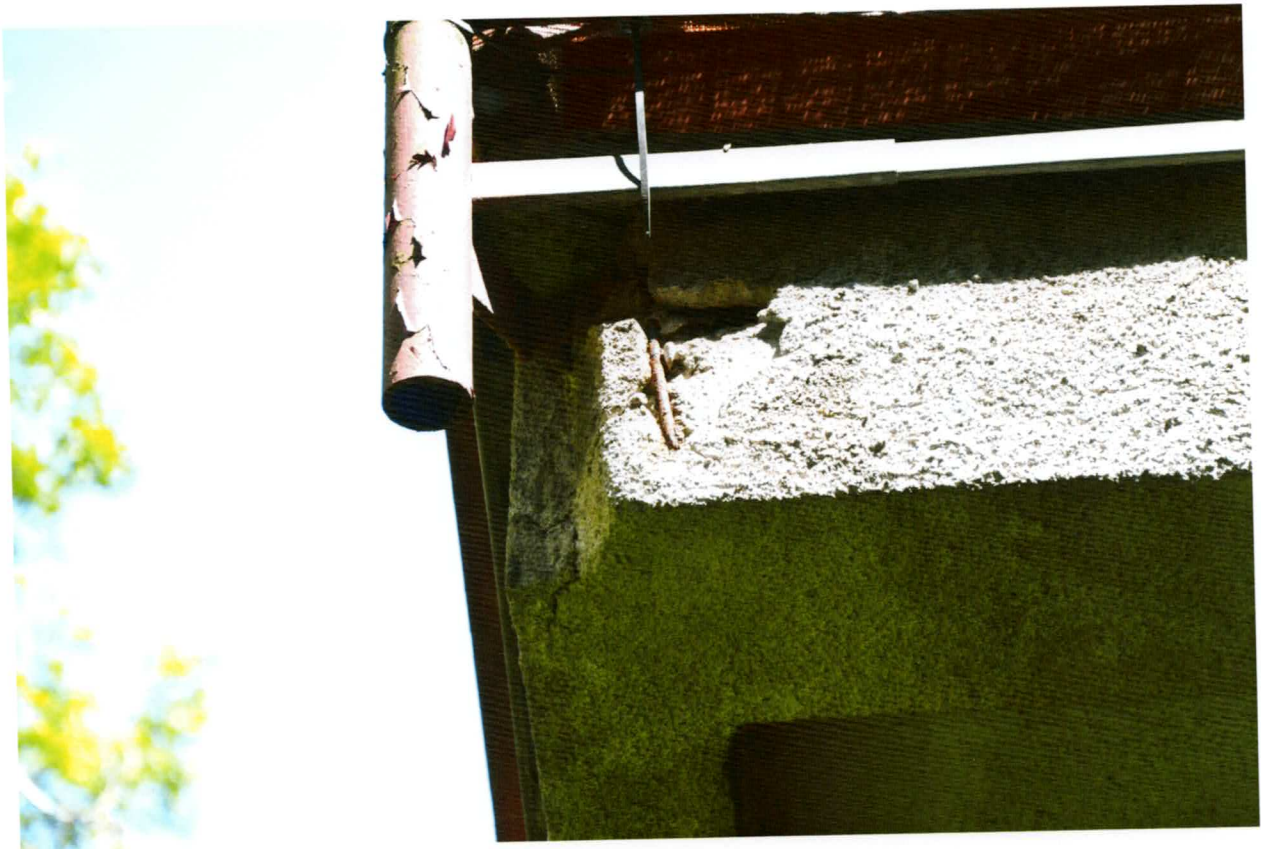
Zdjęcie 7. Uszkodzona płyta balkonowa.

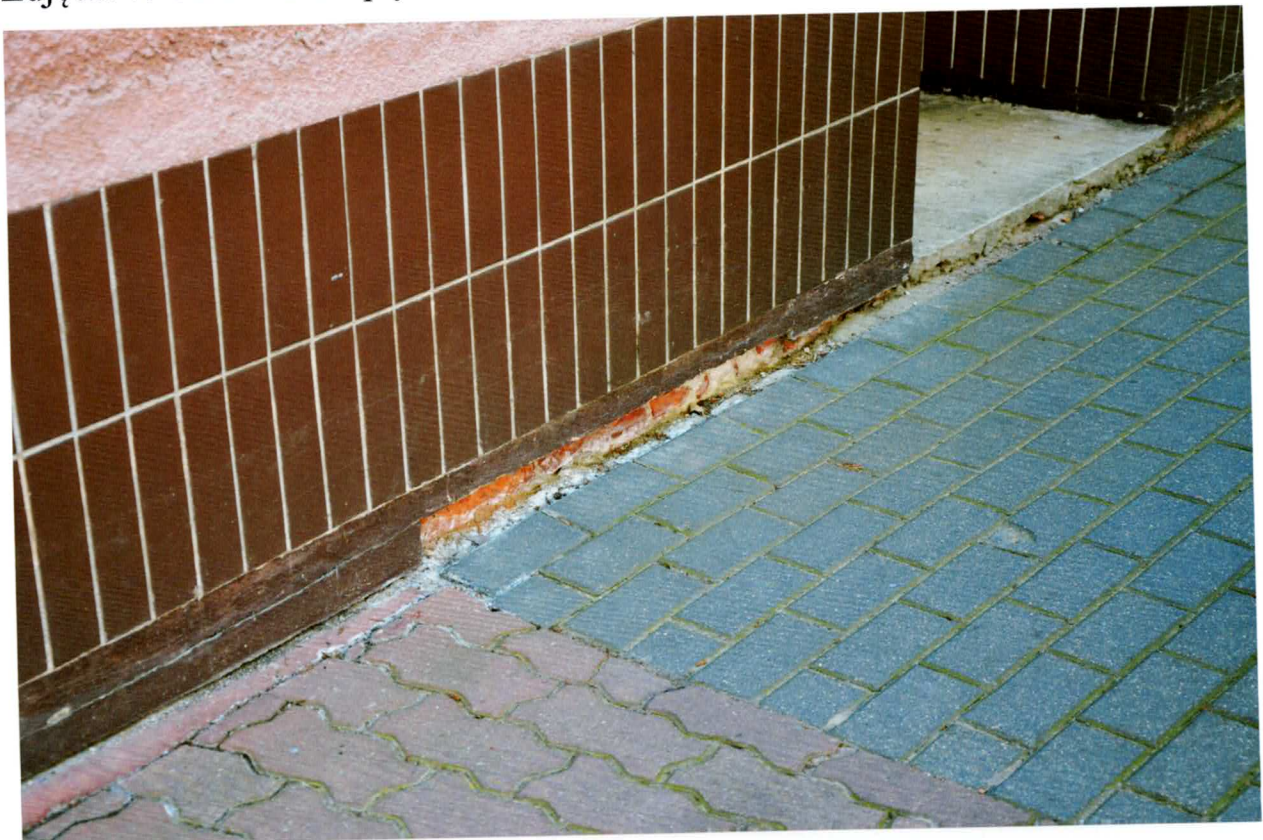
Zdjęcie 8. Uszkodzony cokół.

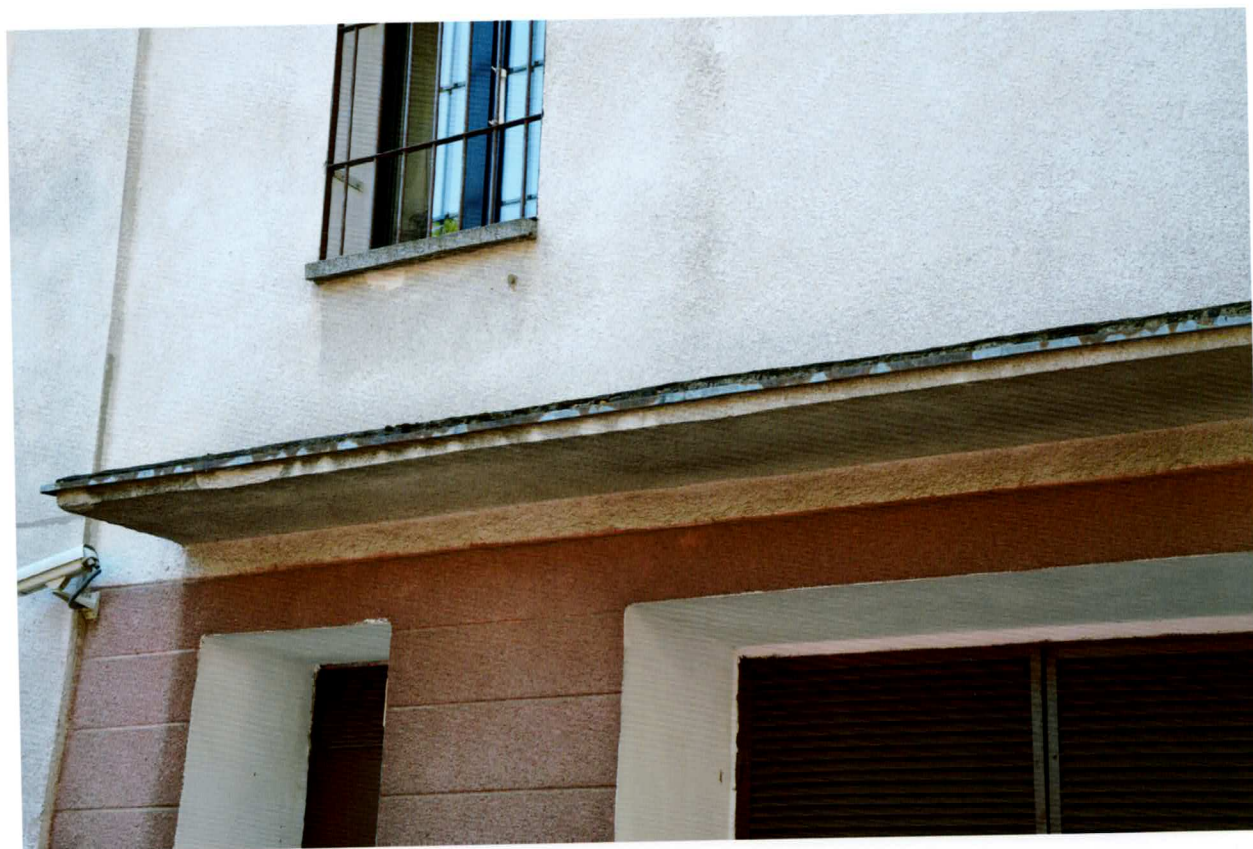
Zdjęcie 9. Skorodowana obróbka daszku.

- dokończyć wymianę pokrycia dachowego – **stopień pilności 2**,
- dokonać naprawy już wymienionego pokrycia papowego – **stopień pilności 1**,
- wykonać naprawę i uzupełnić brakujące elementy obróbek blacharskich – **stopień pilności 2**,

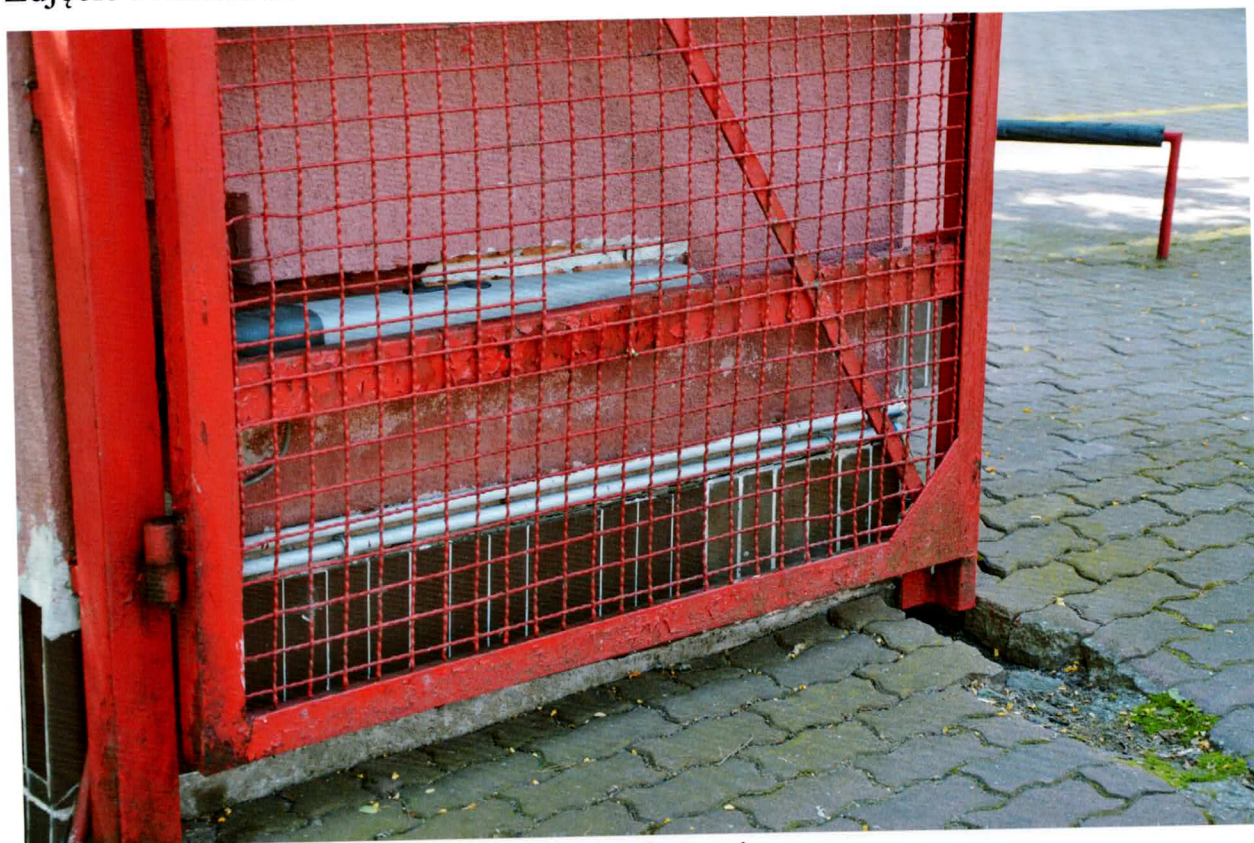
Otoczenie budynku, zieleń, trakty pieszo-jezdne są w dobrym stanie. Plac zabaw ubogi, ale bez zastrzeżeń. Ogrodzenie bez zastrzeżeń, jedynie bramy należy oczyścić i przemalować /zdjęcie 10/ lub wymienić /zdjęcia 43, 44, 45 i 46/. Były wielokrotnie reperowane i zastosowane rozwiązanie konstrukcyjne nie są właściwe. Wjazd do garażu bez uwag. Schodki wejścia do ZUP „Kalla” są do naprawy /zdjęcie 14/. Na schodkach zewnętrznych do wymiany są płytki /zdjęcia 35 i 36/ lub nawet zmiana geometrii schodów. Murek oporowy jest pęknięty, do „zszycia” i naprawy /zdjęcie 33/.

Zdjęcie 10. Brama do oczyszczenia i malowania.

- naprawić pęknięty murek oporowy - **stopień pilności 3**,
- naprawić /wymienić/ bramy wjazdowe - **stopień pilności 2**,
- wymienić płytki schodów wejściowych /jak trzeba z poprawą geometrii/ - **stopień pilności 1 - bezpieczeństwo użytkowania**,

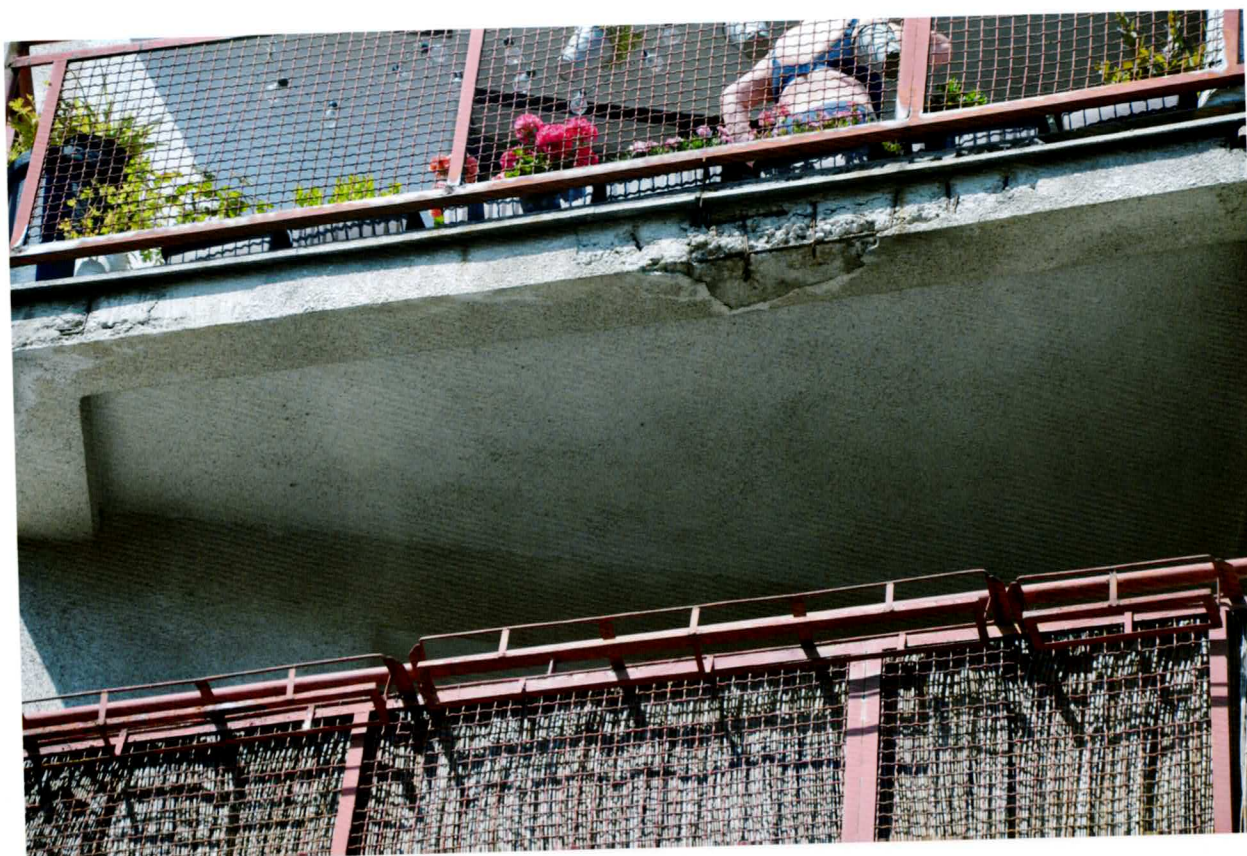
Zdjęcie 11. Uszkodzona płyta balkonowa.

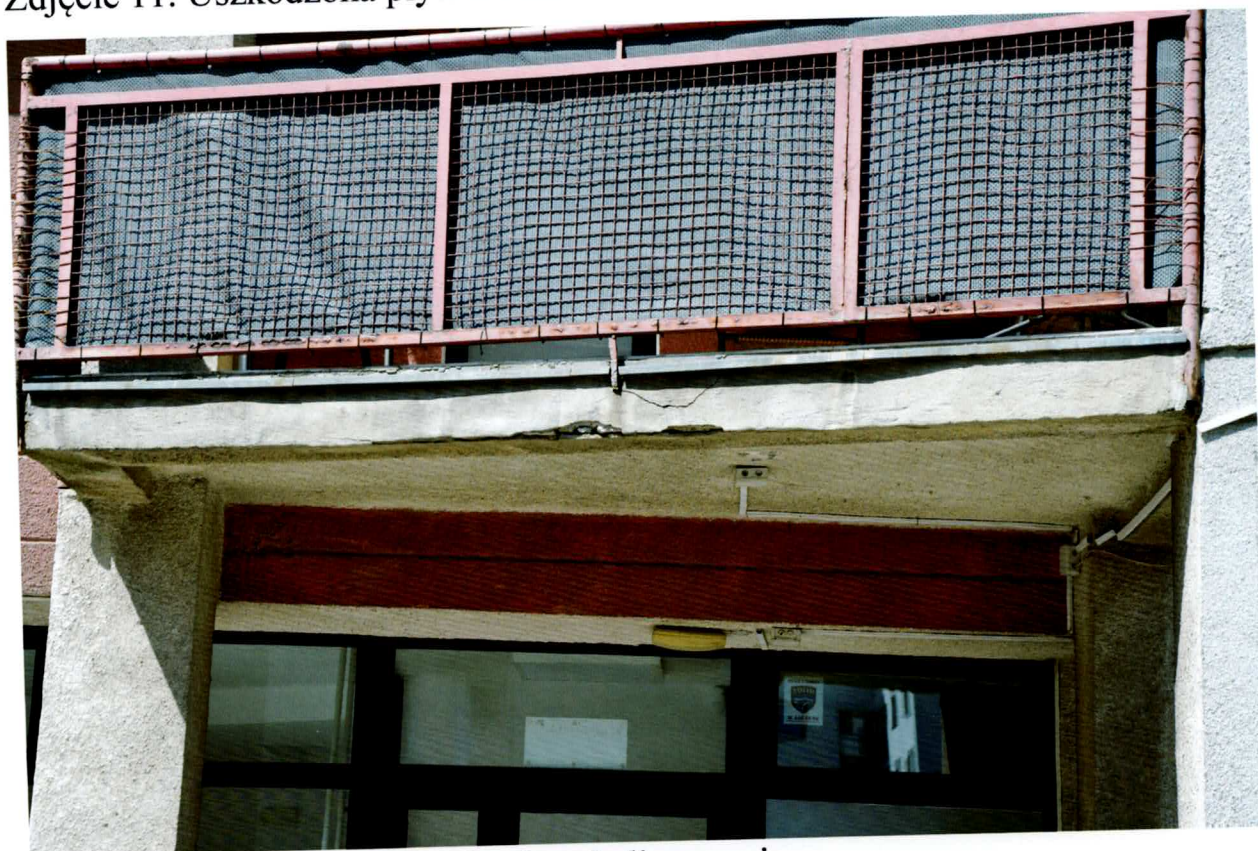
Zdjęcie 12. Uszkodzone czoło płyty balkonowej.

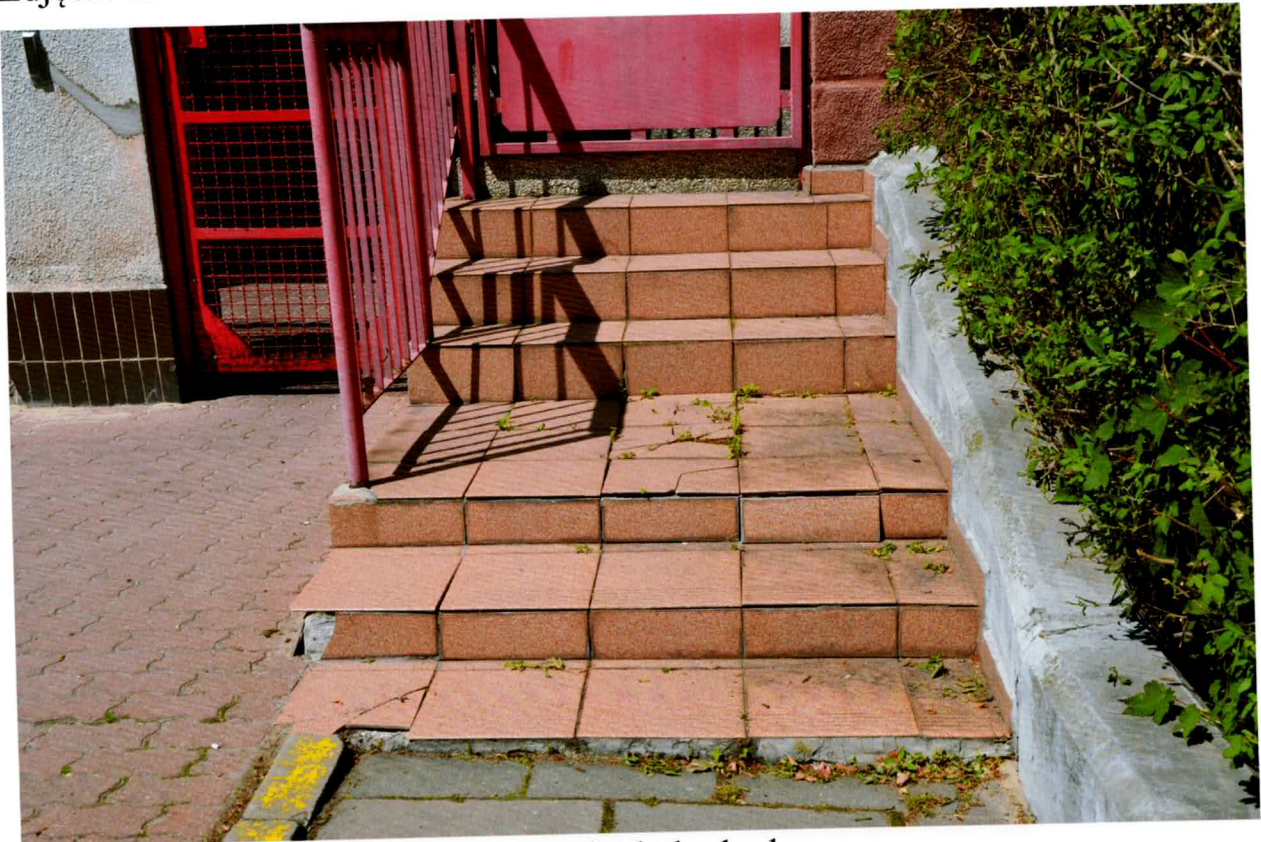
Zdjęcie 14. Uszkodzone płytki wejścia do budynku.

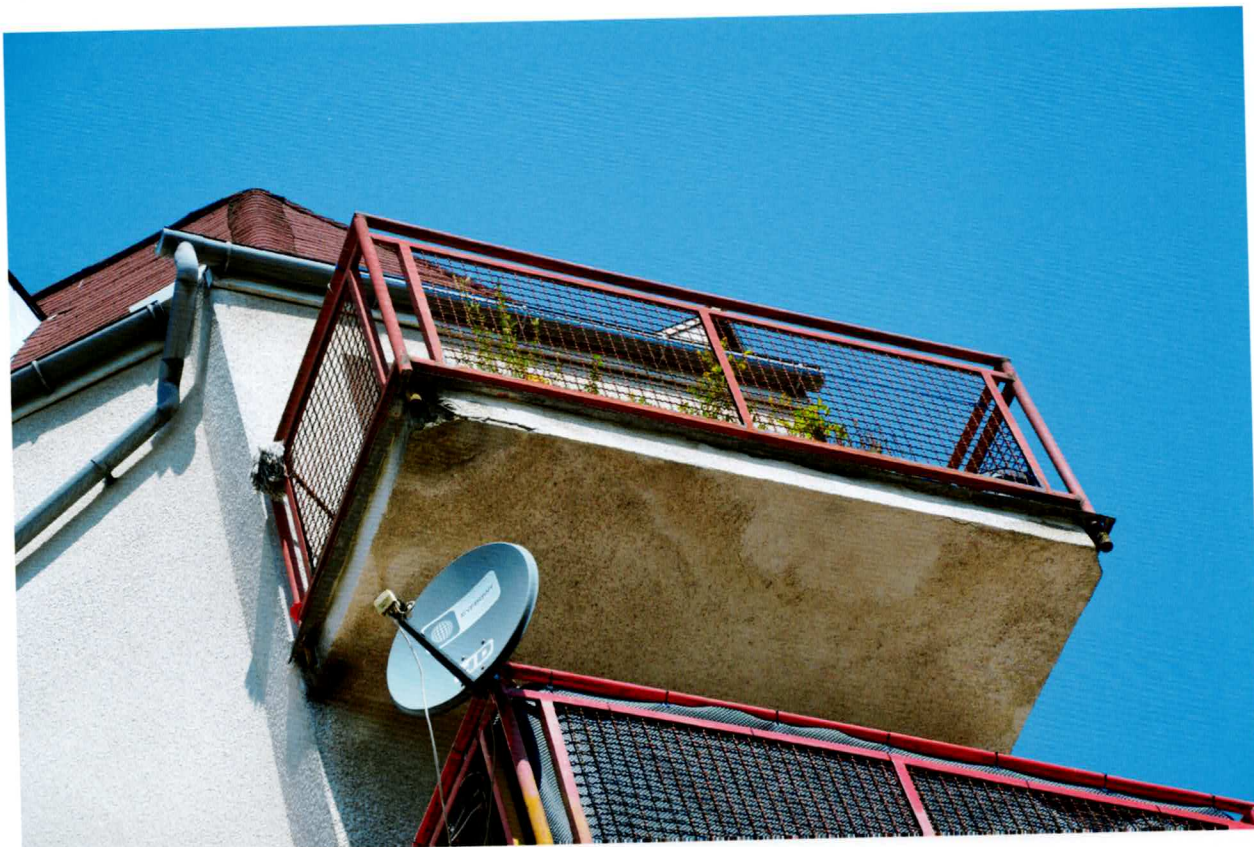
Zdjęcie 15. Uszkodzona płyta balkonowa.

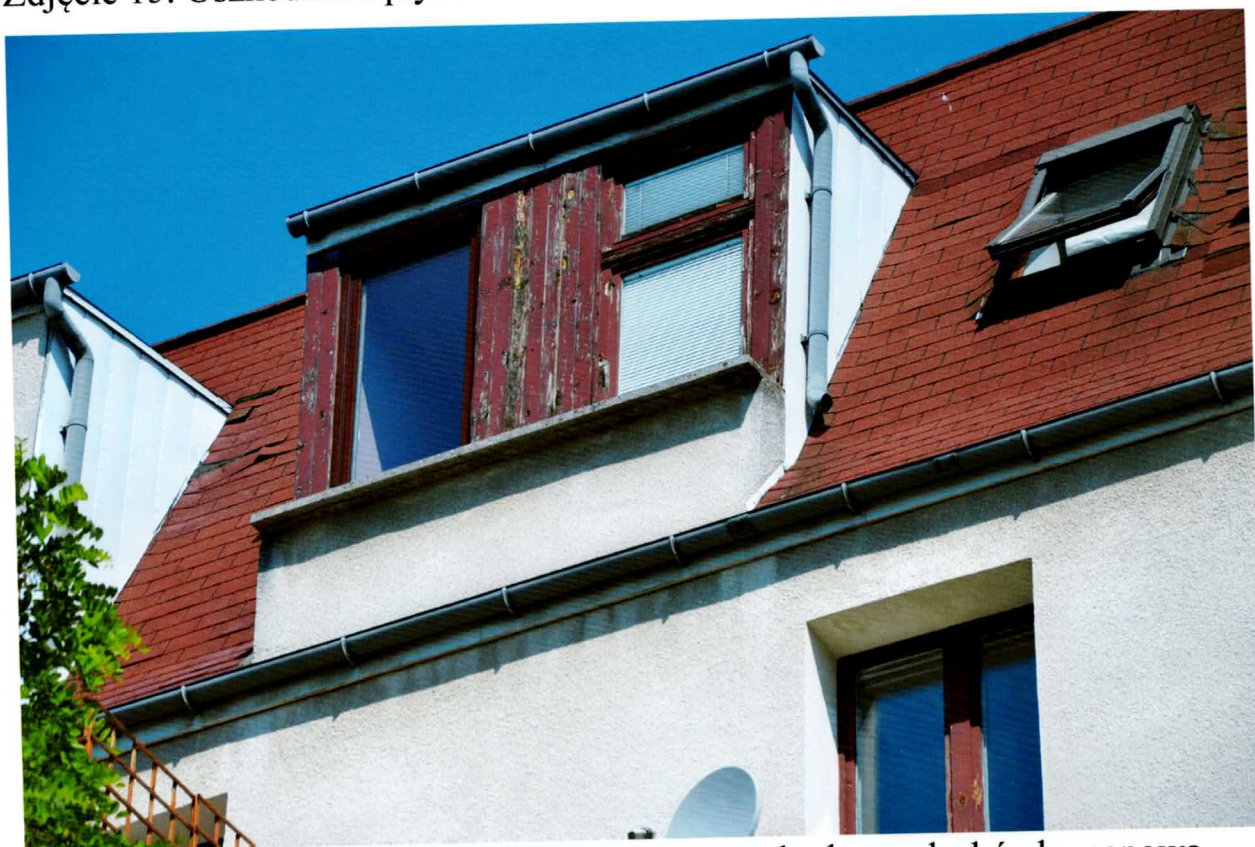
Dach pokryty jest papą termozgrzewalną /zdjęcia 24, 28 i 29/, a na mansardach dachówką bitumiczną /zdjęcia 16 i 17/. Pokrycie dachówką bitumiczną jest w wielu miejscach odspojone /zdjęcie 43/. Jest wiele niedoróbek po poprzednim remoncie dachu, w postaci braku wykończenia przy oknach /zdjęcia 47, 48, 50 i 54/ oraz połączeń papy ze ścianą /zdjęcia 52 i 53/. Brak właściwie wykonanych tzw. ”wydr” czyli wcięć w tynk kominów lub ścian. Pokrycie papowe miejscami jest nieprawidłowo połączone /zdjęcie 49/. Brak właściwego wykończenia obróbkę blacharskich /zdjęcie 51/. W części dachu z pokryciem

Zdjęcie 16. Zniszczona okładzina drewniana, uszkodzona dachówka papowa.

- wymienić drzwi w przedsionkach garażowych na ppoż. wraz z wykonaniem właściwej wentylacji – **stopień pilności 1 – bezpieczeństwo użytkowania**,
- wymienić boazerię na mansardach – **stopień pilności 3**,

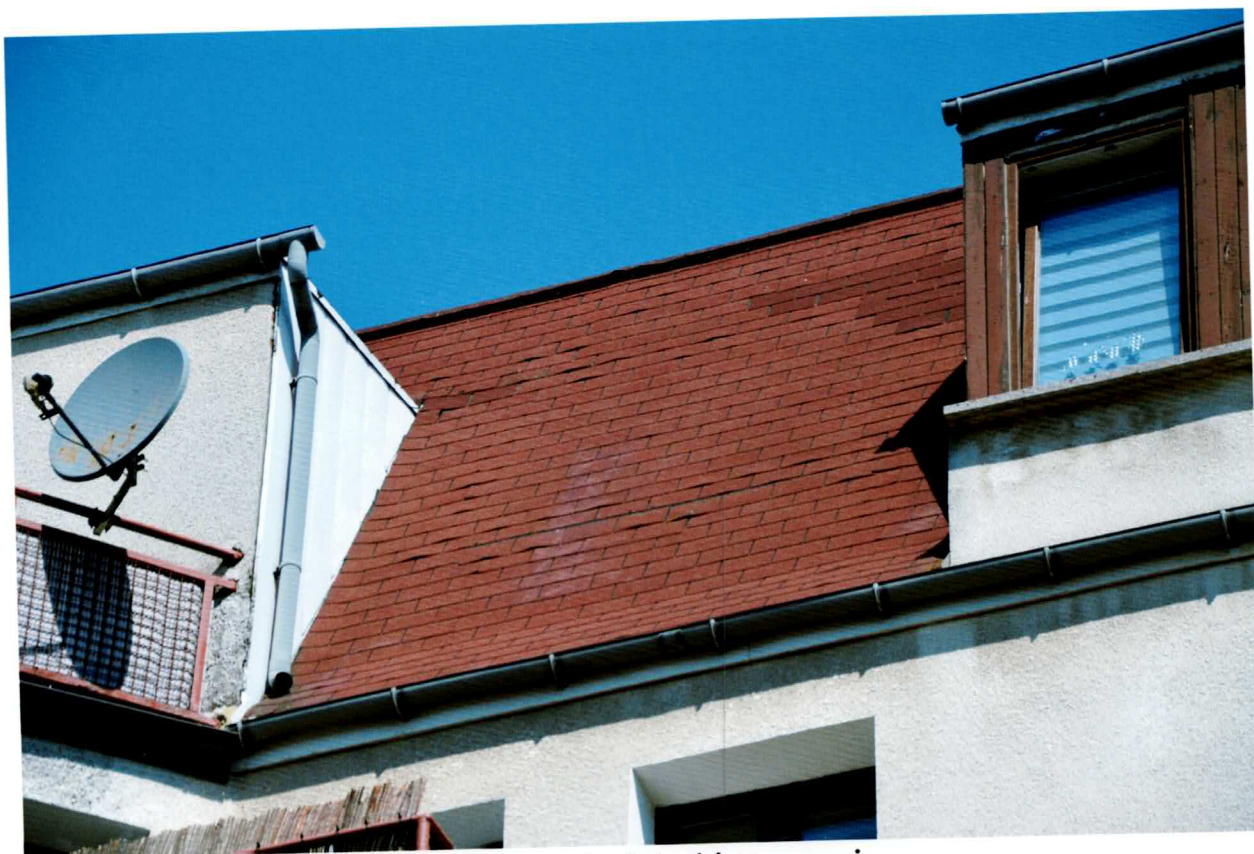
Zdjęcie 17. Uszkodzone pokrycie z dachówki papowej.

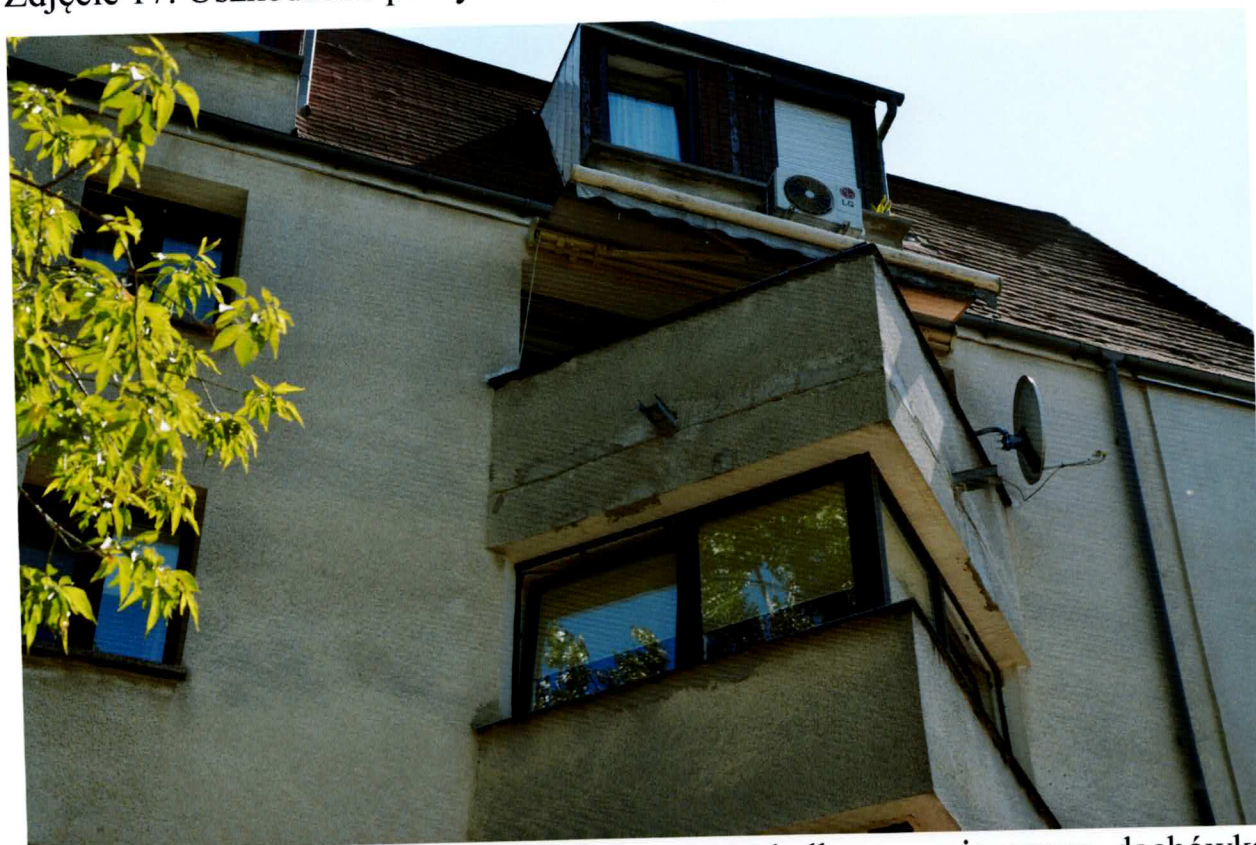
Zdjęcie 18. Uszkodzona barierka murowana balkonu, zniszczona dachówka papowa.

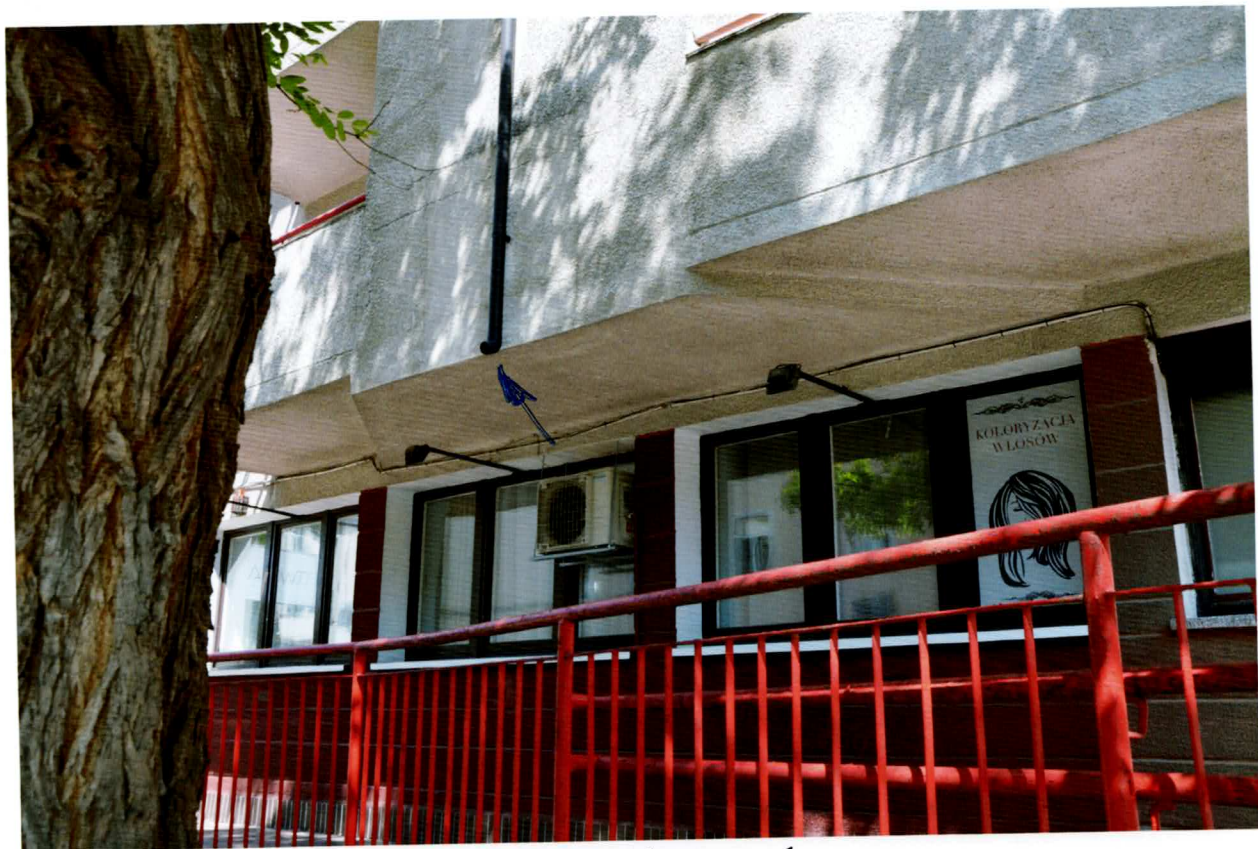
Zdjęcie 19. Rura spustowa zakończona zbyt wysoko.

- wymienić skorodowaną rurę instalacyjną – **stopień pilności 1 możliwe uszkodzenie budynku**,
- naprawić lub wymienić elementy instalacji odwadniającej - **stopień pilności 2**,
- uzupełnić płytki okładzinowe ściany oporowej - **stopień pilności 3 estetyka**.

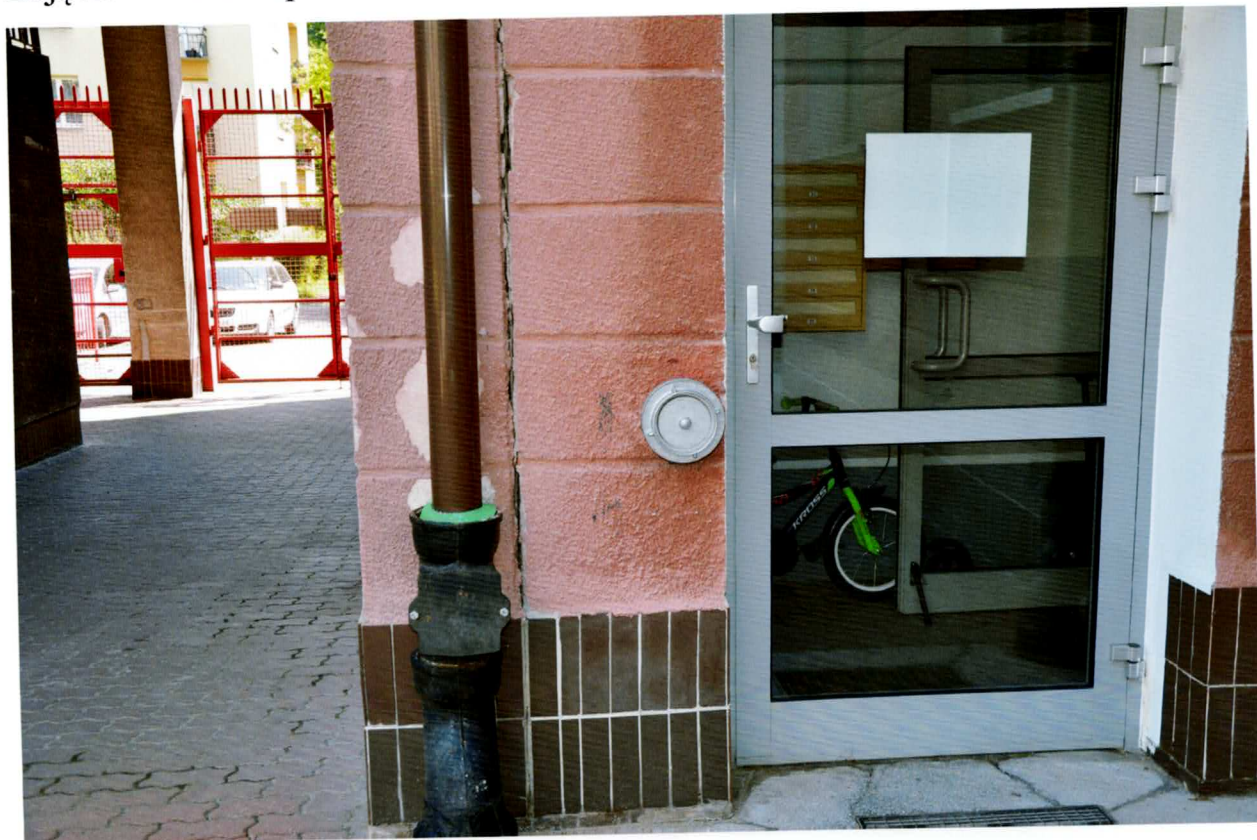
Zdjęcie 20. Nie oznakowana nasada pożarowa.

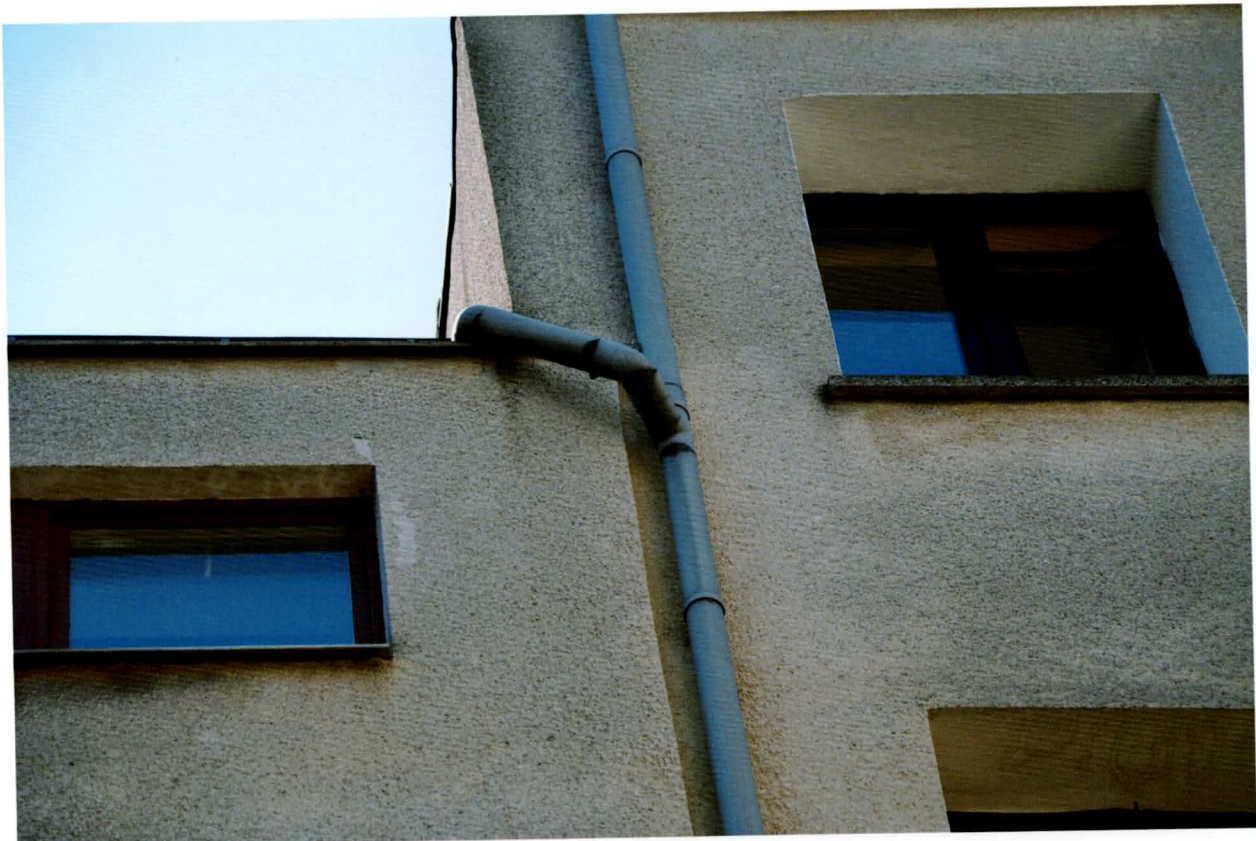
Dostępne instalacje wewnętrzne są w złym stanie, cieknie instalacja w korytarzu kl. schodowej /zdjęcie 30/. Elementy kanalizacji deszczowej są sprawne, choć nie wszystkie. Elementy rur spustowych są uszkodzone /zdjęcia 21 i 22/. Rura spustowa na dachu powinna być skrócona lub wykonany kosz /zdjęcie 25/, gdyż woda przelewa się na elewację. Rury spustowe z lukarn /zdjęcie 32/ powinny być sprowadzone do koszy spustowych, gdyż pozostawienie ich w tym stanie powoduje przy nawalnych deszczach przelewanie się wody na elewację. Rury spustowe są uszkodzone i powinny być połączone z rynną za pomocą koszy spustowych /zdjęcie 41/. Jedna rura spustowa kończy się na poziomie I piętra /zdjęcie 19/. Powinna być po elewacji sprowadzona na dół i kratką ACO woda odprowadzona za zewnątrz. Instalacja elektryczna, a w szczególności tablice są do sprawdzenia /zdjęcia 55 i 56/, gdyż są starego typu i nie spełniają aktualnych norm bezpieczeństwa.

Zdjęcie 21. Uszkodzona rura spustowa.

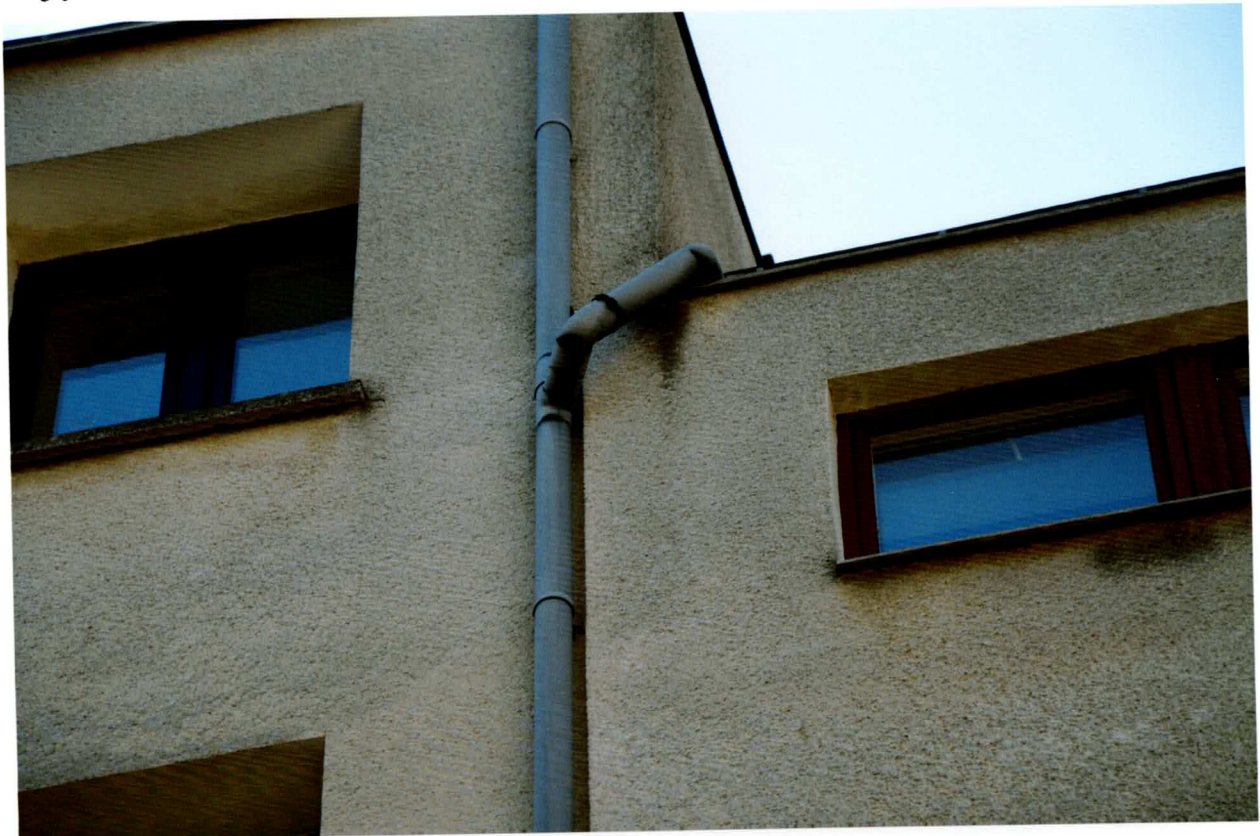
Zdjęcie 22. Uszkodzona rura spustowa.
