# **SPÓŁDZIELNIA MIESZKANIOWA „FINANSOWIEC”**

**01-214 Warszawa, ul. Emila Zegadłowicza 1**

**Okresowa półroczna wiosenna kontrola ogólnobudowlana  
stanu technicznego budynku mieszkalnego  
wielorodzinnego przy ul. Zegadłowicza 1 w Warszawie.**

**maj 2025 r.**

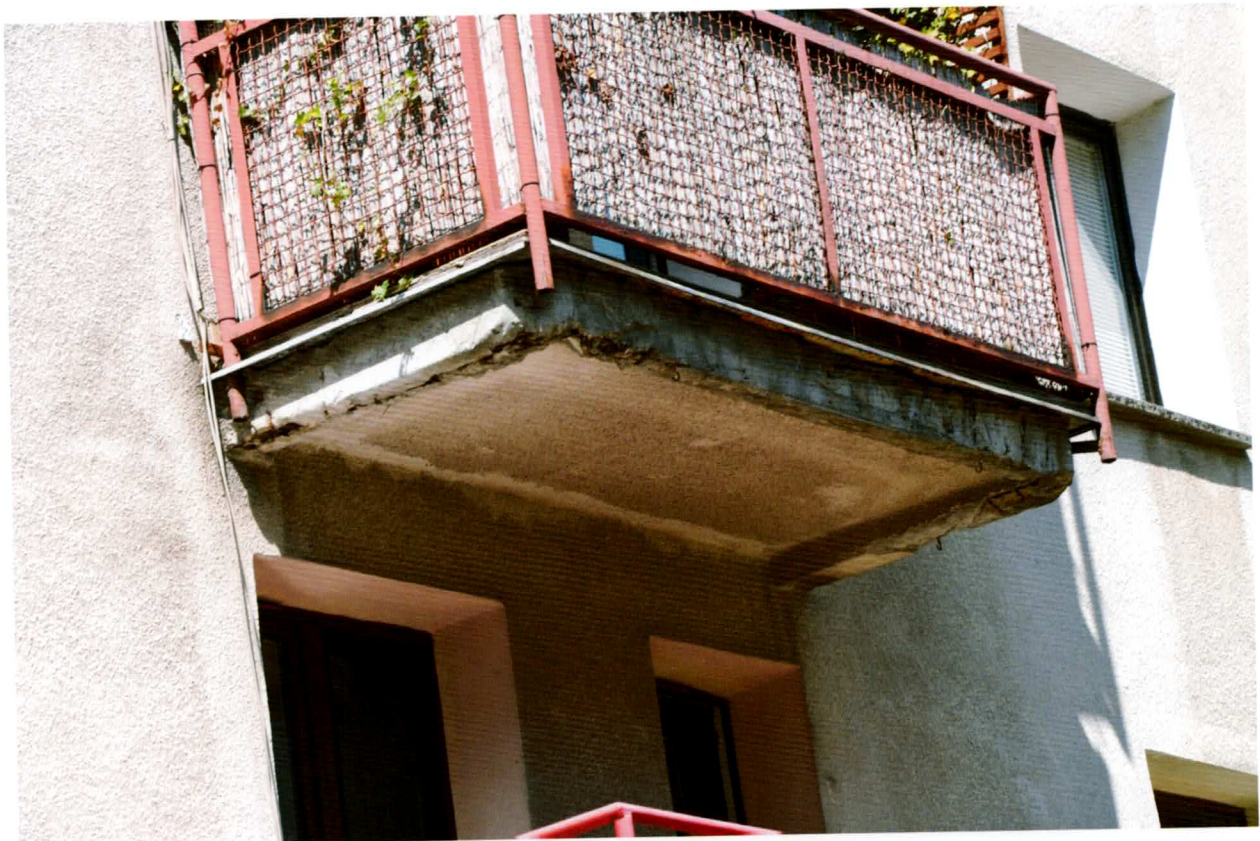
Elewacja budynku jest w bardzo złym stanie. Dotyczy to stanu płyt balkonowych /zdjęcia 1, 2, 5, 6, 7, 11, 12, 15, 18, 23 i 40/, skorodowanych barierok /zdjęcie 39/, brudnych ścian /zdjęcie 31/, zamkniętych i spękanych dylatacji /zdjęcia 4 i 37/, obróbkę blacharskich dachu. Wskazany kompleksowy remont obejmujący płyty balkonowe, elewację /mycie z impregnacją i malowanie/ lub docieplenie z położeniem nowego tynku, naprawę obróbkę blacharskich i pokrycie papą mansard /zdjęcie 34/. Niebezpieczne jest odsłonięte zbrojenie płyt balkonowych, gdyż utrzymanie takiego stanu może spowodować wyłączenie balkonów z użytkowania ze względu na bezpieczeństwo użytkownika. Nasady pożarowe w elewacji powinny być oznakowane /zdjęcia 20 i 38/. Płytki na ścianie oporowej wymagają naprawy /zdjęcie 8/. Na mansardach boazeria drewniana jest już zniszczona /zdjęcia 16 i 34/. Zostały zamontowane nowe portfenetry /zdjęcie 13/, niezbyt pasujące do pozostałych barierok balkonowych. Obróbka blacharska daszku nad transformatorem wymaga wymiany /zdjęcie 9/.

Zdjęcie 23. Uszkodzona płyta balkonowa.

- przystąpić do kompleksowego remontu elewacji /płyty balkonowe, barierki, dylatacje - **stopień pilności 1 – bezpieczeństwo użytkowania**,
- oznakować nasady pożarowe w elewacji - **stopień pilności 3**,

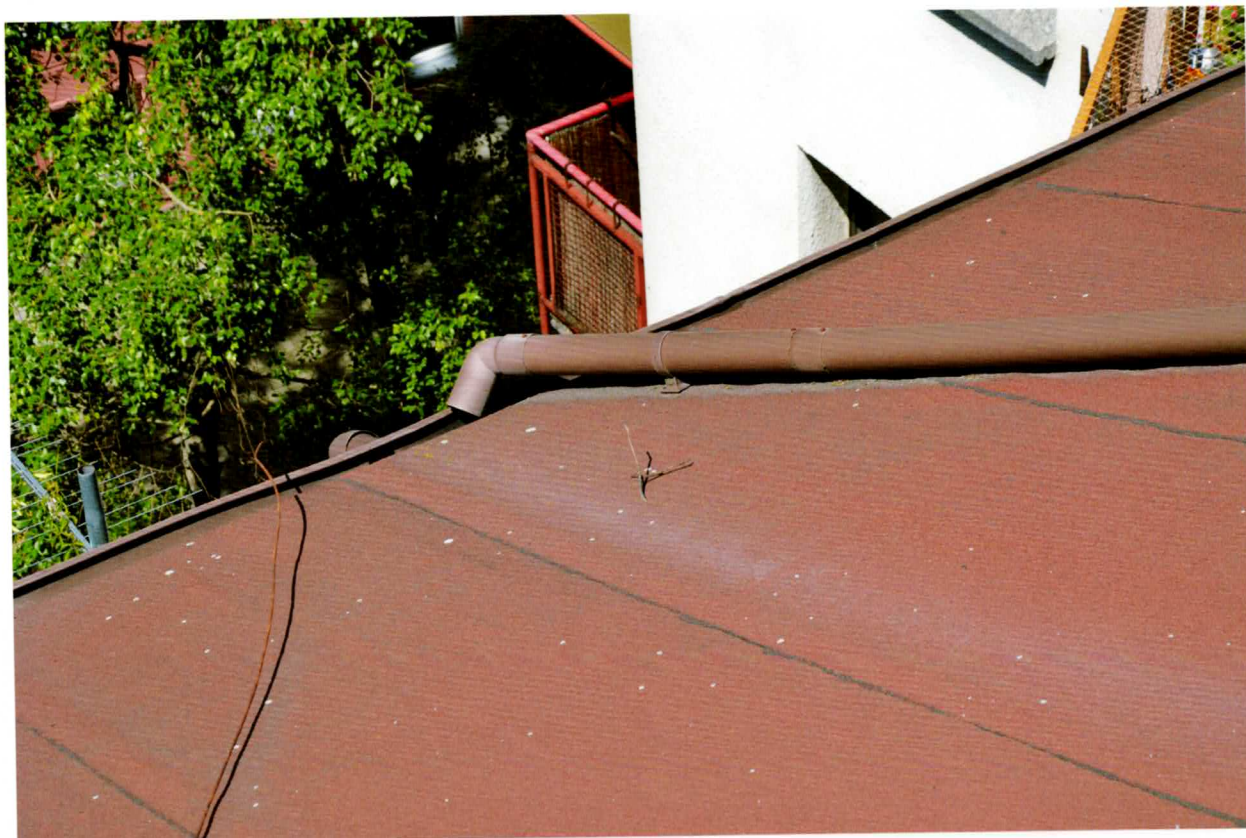
Dostępne instalacje wewnętrzne są w złym stanie, cieknie instalacja w korytarzu kl. schodowej /zdjęcie 30/. Elementy kanalizacji deszczowej są sprawne, choć nie wszystkie. Elementy rur spustowych są uszkodzone /zdjęcia 21 i 22/. Rura spustowa na dachu powinna być skrócona lub wykonany kosz /zdjęcie 25/, gdyż woda przelewa się na elewację. Rury spustowe z lukarn /zdjęcie 32/ powinny być sprowadzone do koszy spustowych, gdyż pozostawienie ich w tym stanie powoduje przy nawalnych deszczach przelewanie się wody na elewację. Rury spustowe są uszkodzone i powinny być połączone z rynną za pomocą koszy spustowych /zdjęcie 41/. Jedna rura spustowa kończy się na poziomie I piętra /zdjęcie 19/. Powinna być po elewacji sprowadzona na dół i kratką ACO woda odprowadzona za zewnątrz. Instalacja elektryczna, a w szczególności tablice są do sprawdzenia /zdjęcia 55 i 56/, gdyż są starego typu i nie spełniają aktualnych norm bezpieczeństwa.

Zdjęcie 25. Brak kosza spustowego.

- wymienić skorodowaną rurę instalacyjną – **stopień pilności 1 możliwe uszkodzenie budynku**,
- naprawić lub wymienić elementy instalacji odwadniającej - **stopień pilności 2**,
- uzupełnić płytki okładzinowe ściany oporowej - **stopień pilności 3 estetyka**.

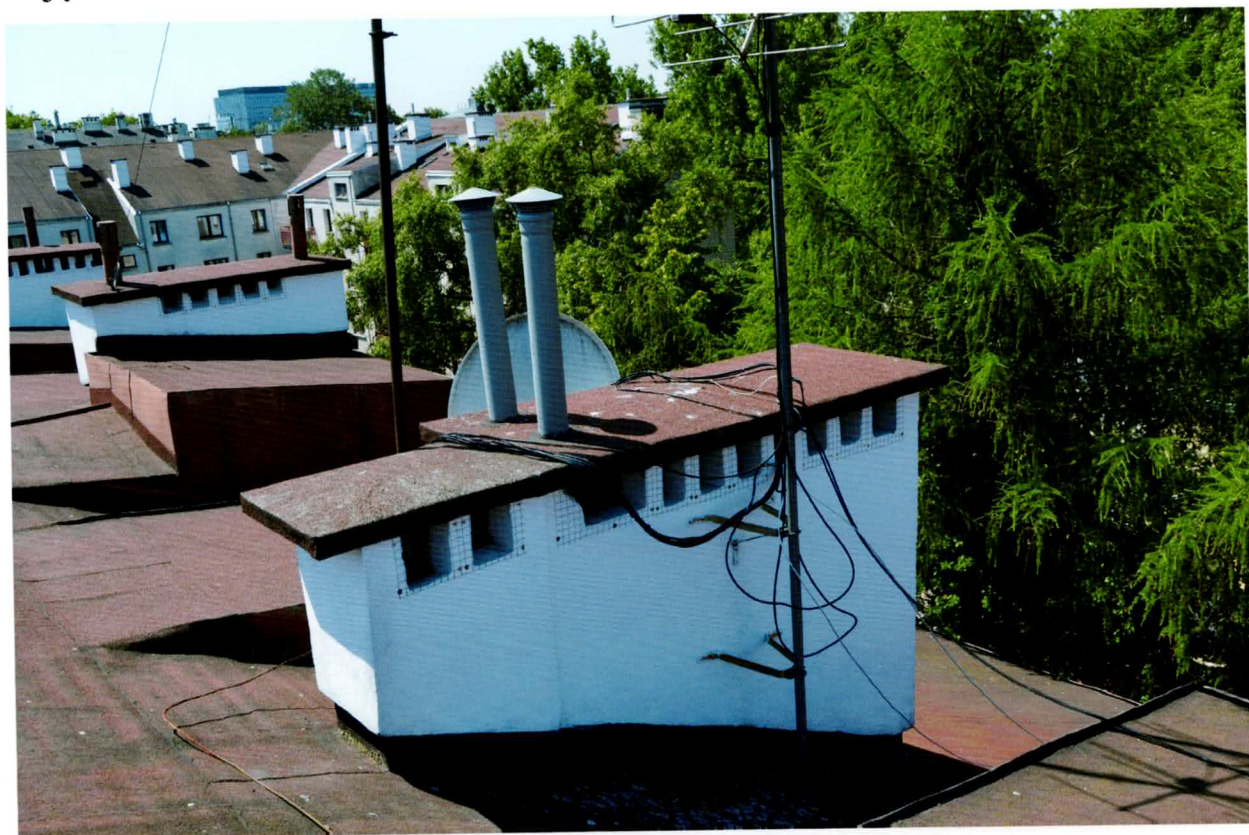
papowym do wymiany jest boazeria na lukarnach /zdjęcie 34/. Czapki kominowe są zabezpieczone /zdjęcie 27/, otwory wentylacyjne również. Brak instalacji odgromowej. Do likwidacji zbędne, nieczynne anteny /zdjęcie 26/. Do wymiany wyłaz dachowy.

Zdjęcie 26. Kominy, zbędne anteny.

- zlikwidować z dachu nieczynne, zbędne anteny telekomunikacyjne – **stopień pilności 3**,
- wymienić wyłaz dachowy – **stopień pilności 3**,
- wymienić tablice inst. elektrycznej oraz sprawdzić przewody – **stopień pilności 1 bezpieczeństwo użytkowania**,

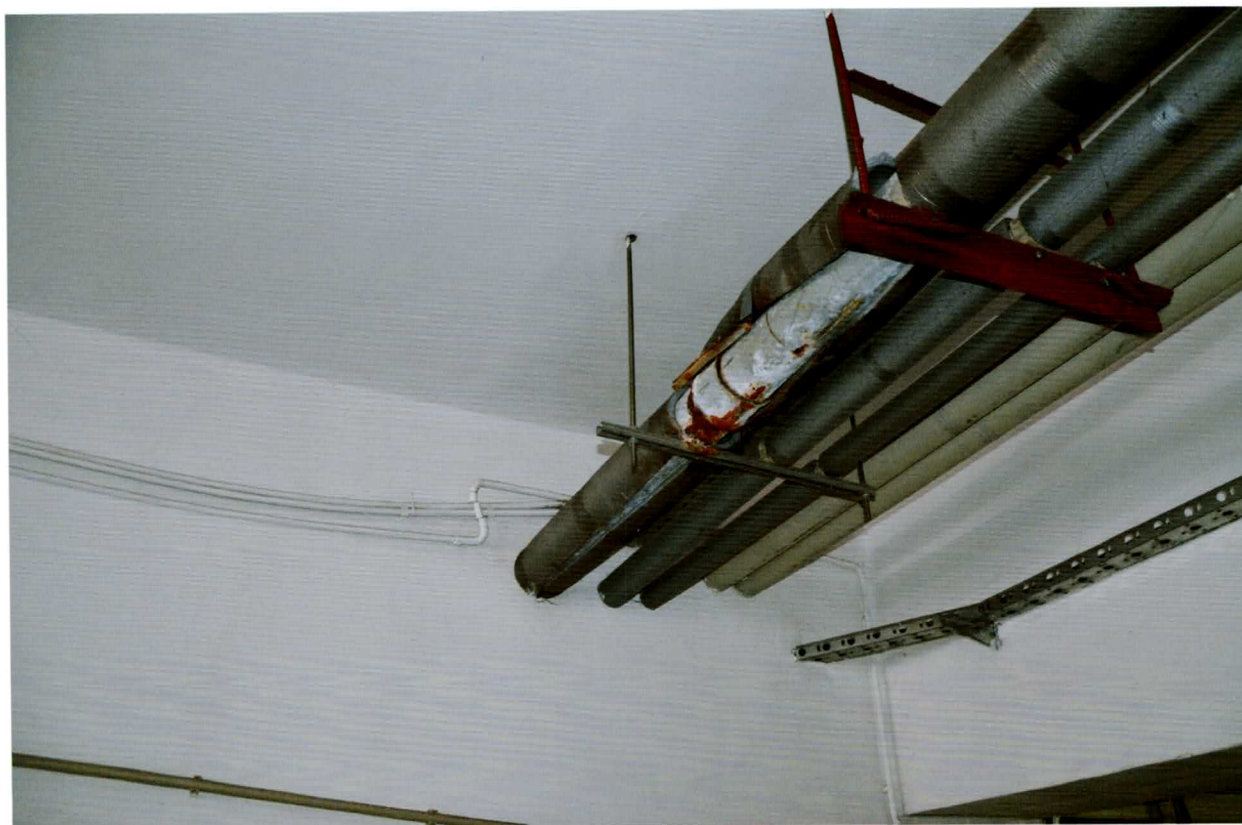
Zdjęcie 30. Skorodowana instalacja.

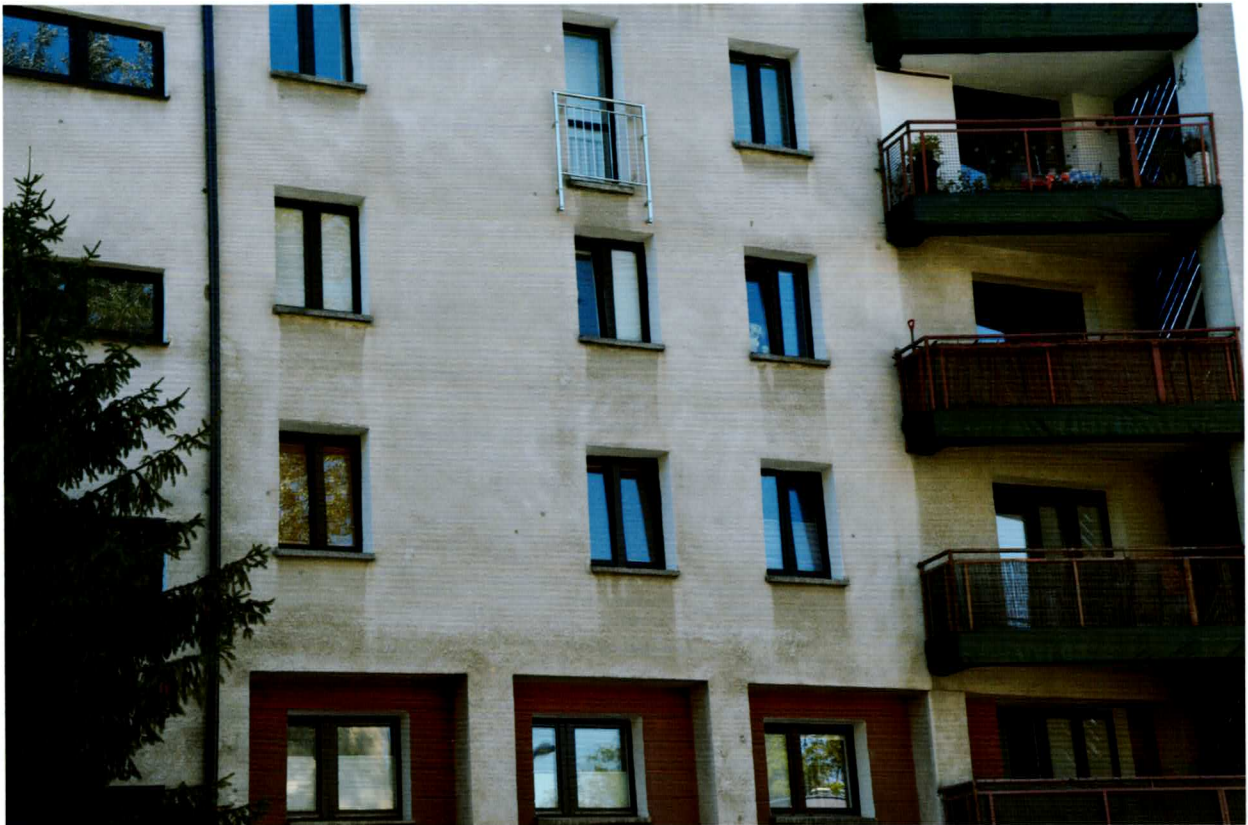
Zdjęcie 31. Zabezpieczone płyty balkonowe, brudna elewacja.

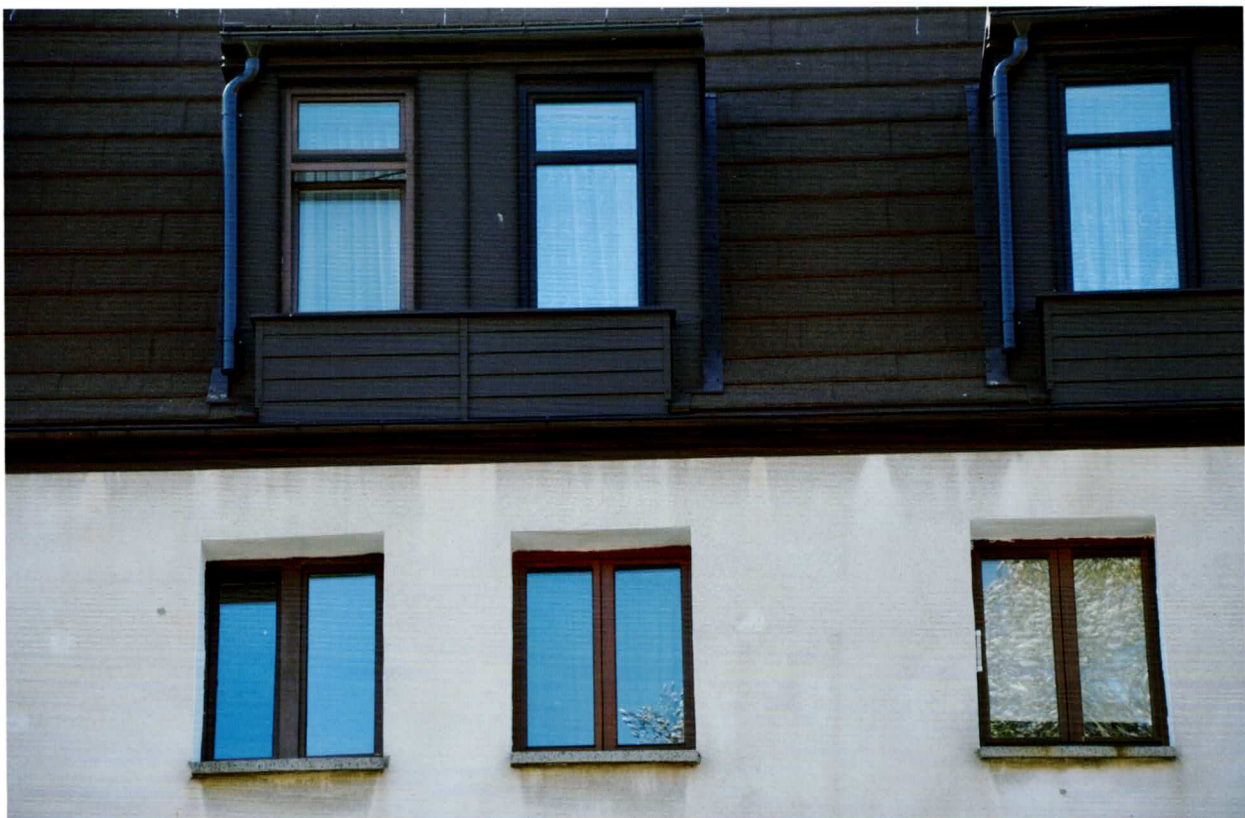
Zdjęcie 32. Mansardy po remoncie, brak zakończenia rur spustowych.

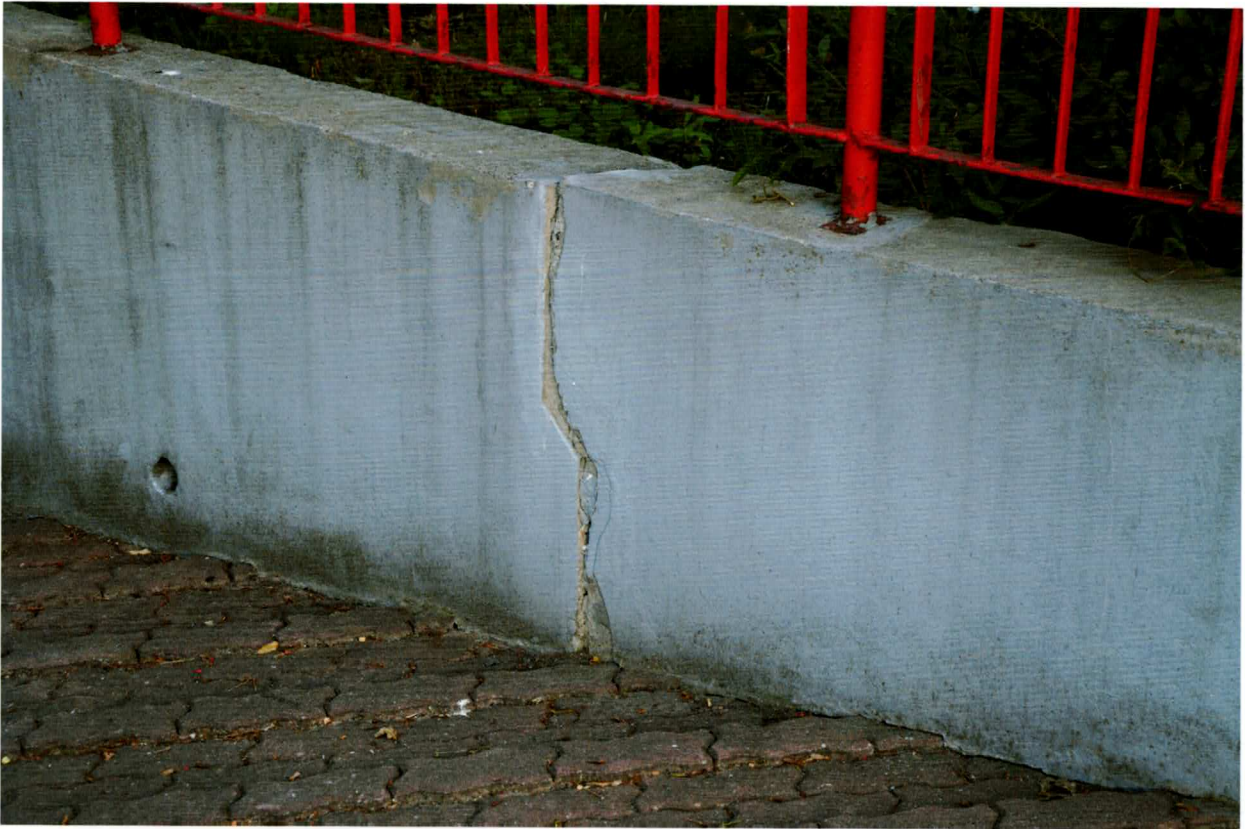
Otoczenie budynku, zieleń, trakty pieszo-jezdne są w dobrym stanie. Plac zabaw ubogi, ale bez zastrzeżeń. Ogrodzenie bez zastrzeżeń, jedynie bramy należy oczyścić i przemalować /zdjęcie 10/ lub wymienić /zdjęcia 43, 44, 45 i 46/. Były wielokrotnie reperowane i zastosowane rozwiązanie konstrukcyjne nie są właściwe. Wjazd do garażu bez uwag. Schodki wejścia do ZUP „Kalla” są do naprawy /zdjęcie 14/. Na schodkach zewnętrznych do wymiany są płytki /zdjęcia 35 i 36/ lub nawet zmiana geometrii schodów. Murek oporowy jest pęknięty, do „zszycia” i naprawy /zdjęcie 33/.

Zdjęcie 33. Pęknięty mur oporowy.

- naprawić pęknięty murek oporowy - **stopień pilności 3**,
- naprawić /wymienić/ bramy wjazdowe - **stopień pilności 2**,
- wymienić płytki schodów wejściowych /jak trzeba z poprawą geometrii/ - **stopień pilności 1 - bezpieczeństwo użytkowania**,

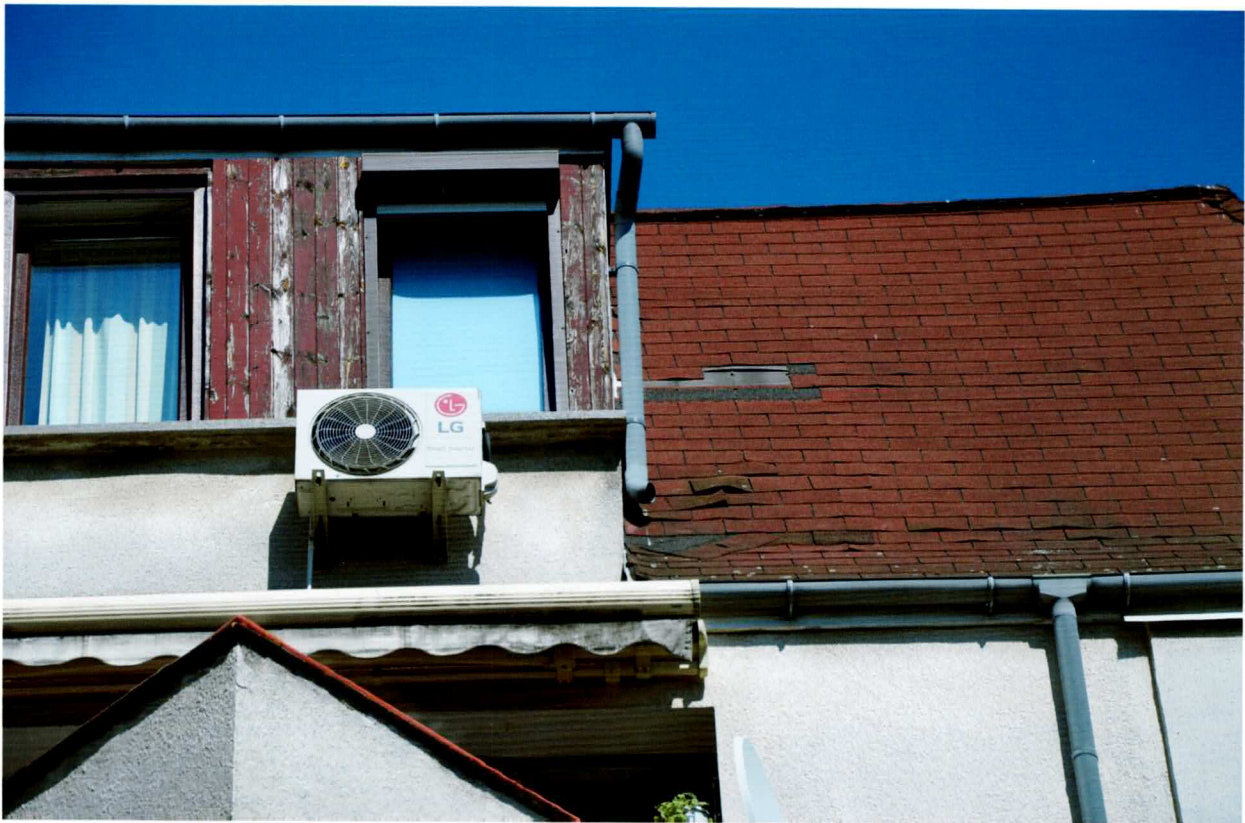
Zdjęcie 34. Pokrycie mansard i boazeria do remontu.

- wymienić drzwi w przedsionkach garażowych na ppoż. wraz z wykonaniem właściwej wentylacji – **stopień pilności 1 – bezpieczeństwo użytkowania**,
- wymienić boazerię na mansardach – **stopień pilności 3**,

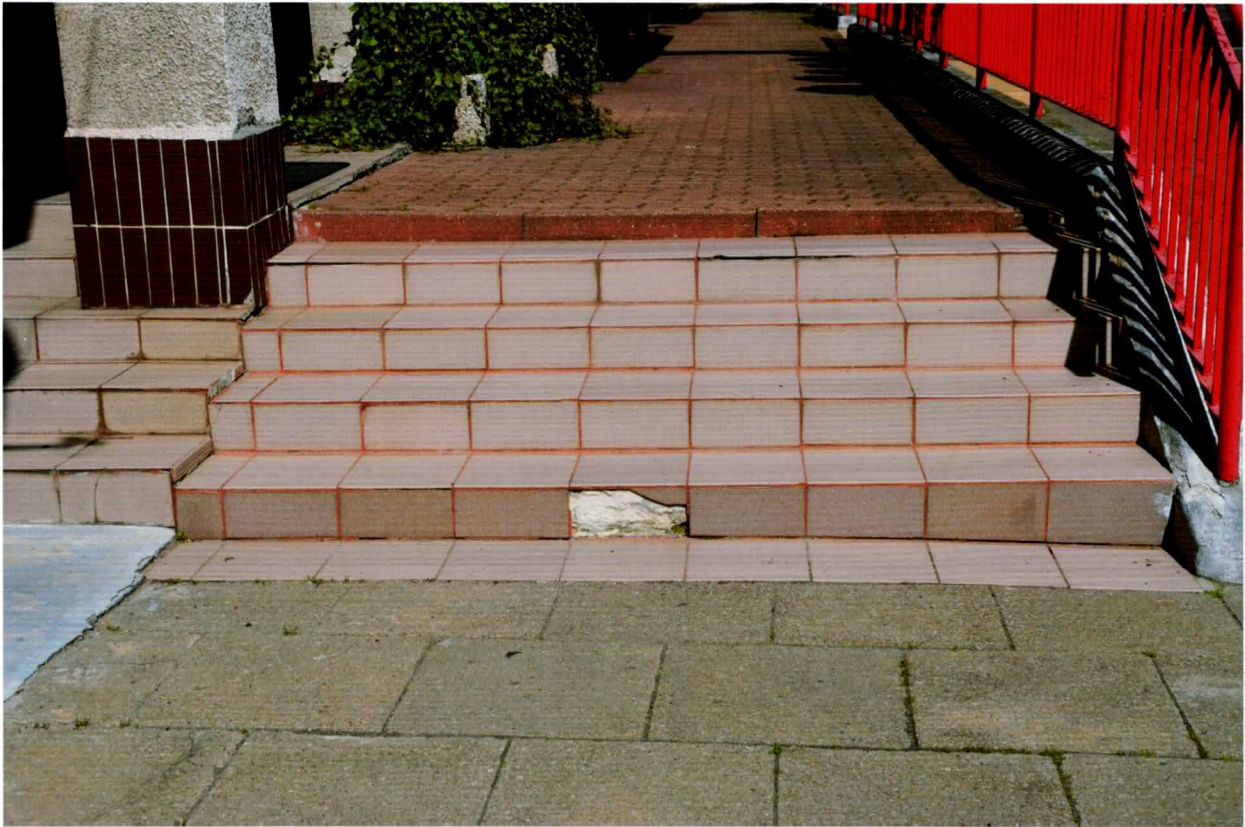
Zdjęcie 35. Uszkodzona płytki schodów wejściowych.

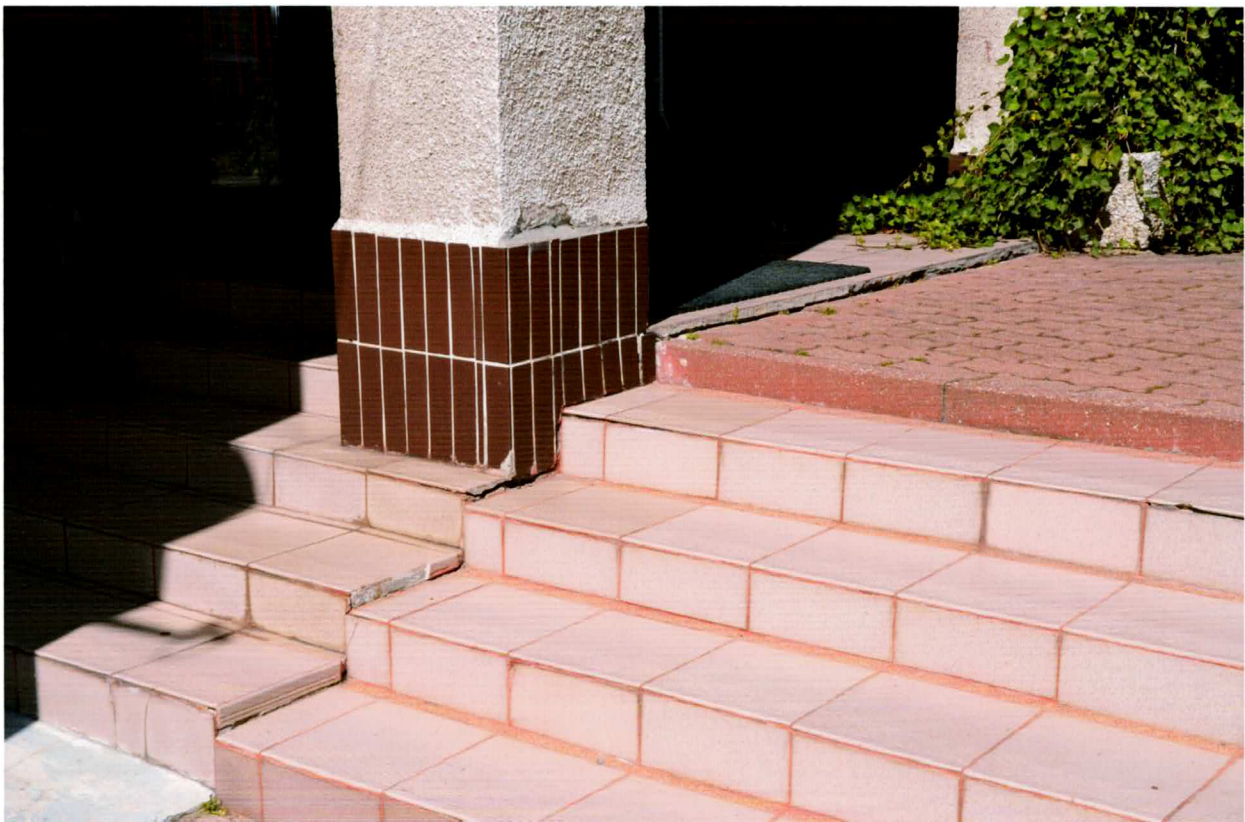
Zdjęcie 36. Różnica poziomów na schodach.

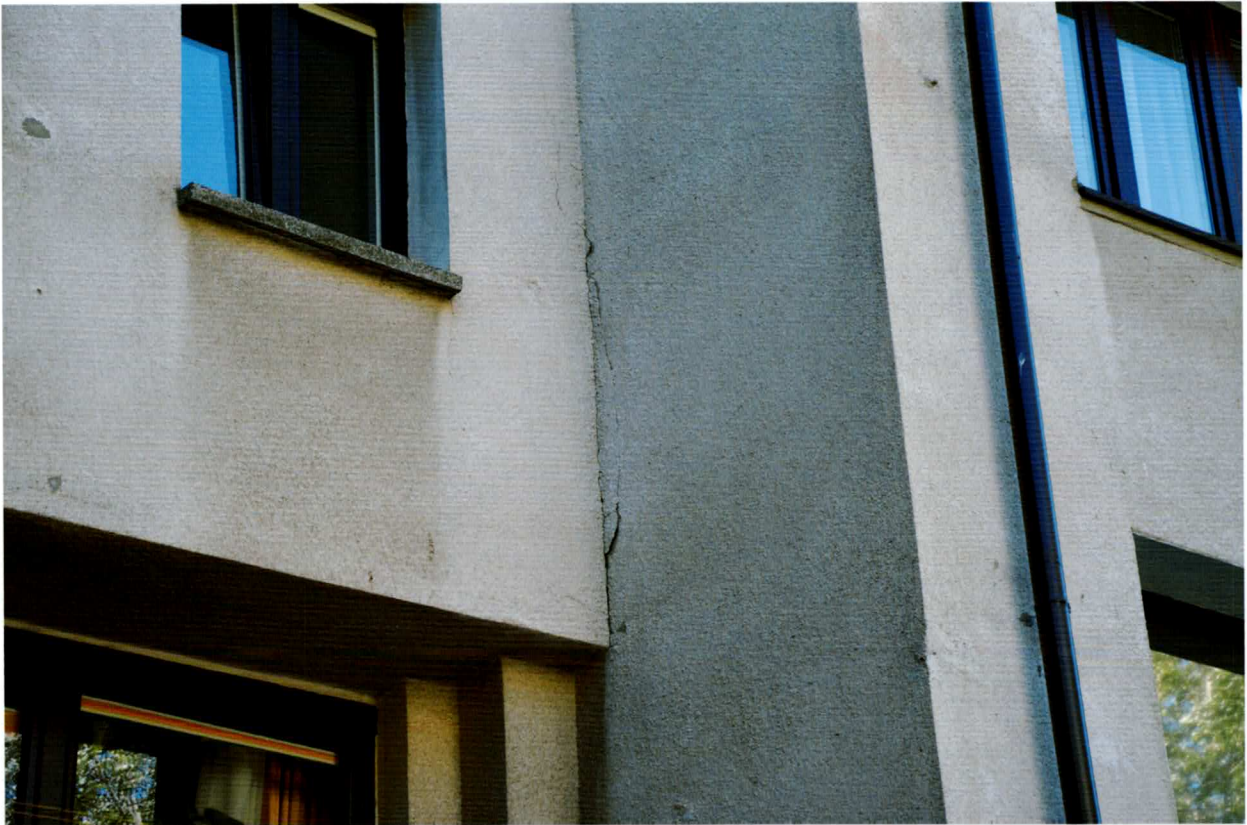
Zdjęcie 37. Spękanie na dylatacji.

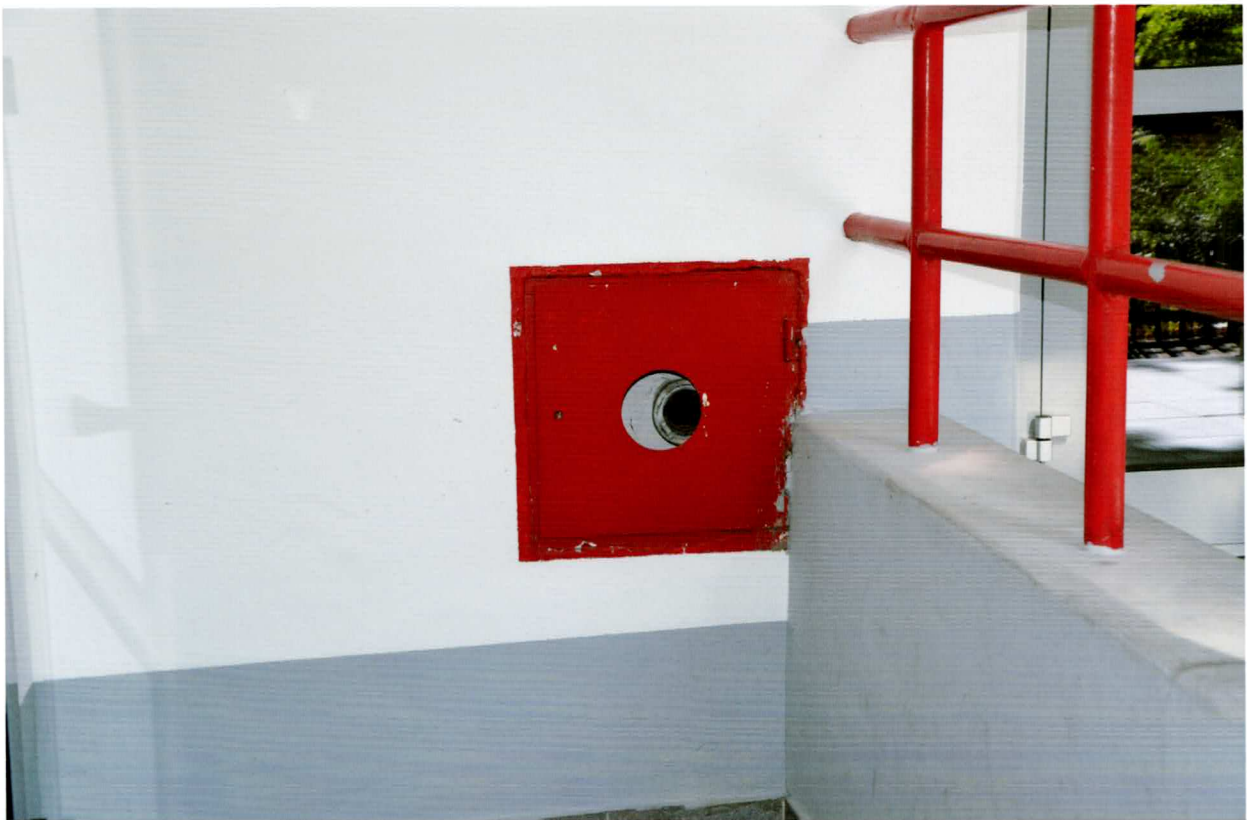
Zdjęcie 38. Nie oznakowana nasada pożarowa.

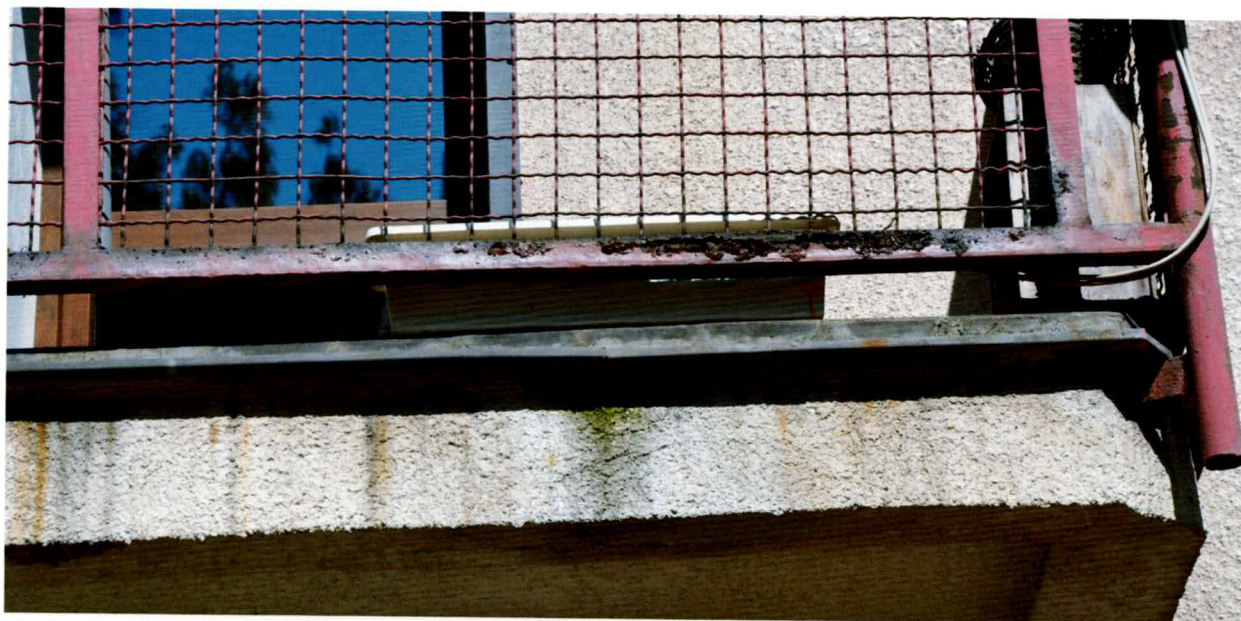
Zdjęcie 39. Skorodowana barierka balkonowa.

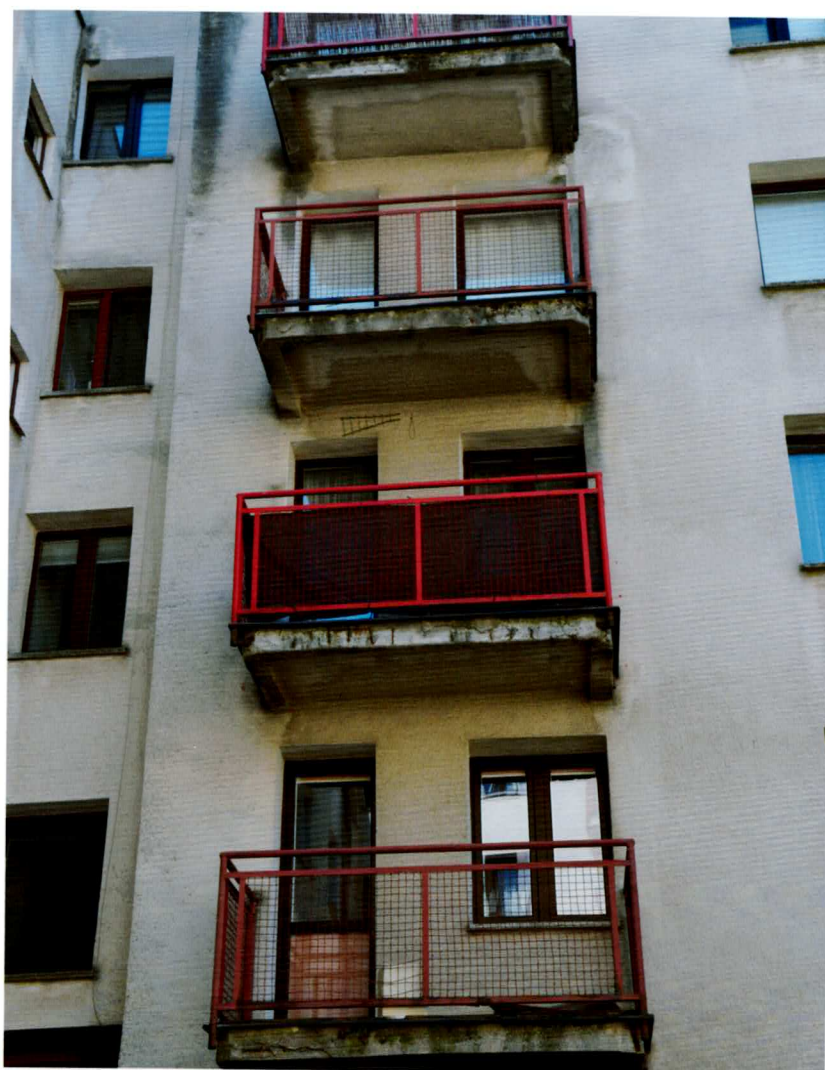
Zdjęcie 40. Zniszczone płyty balkonowe.

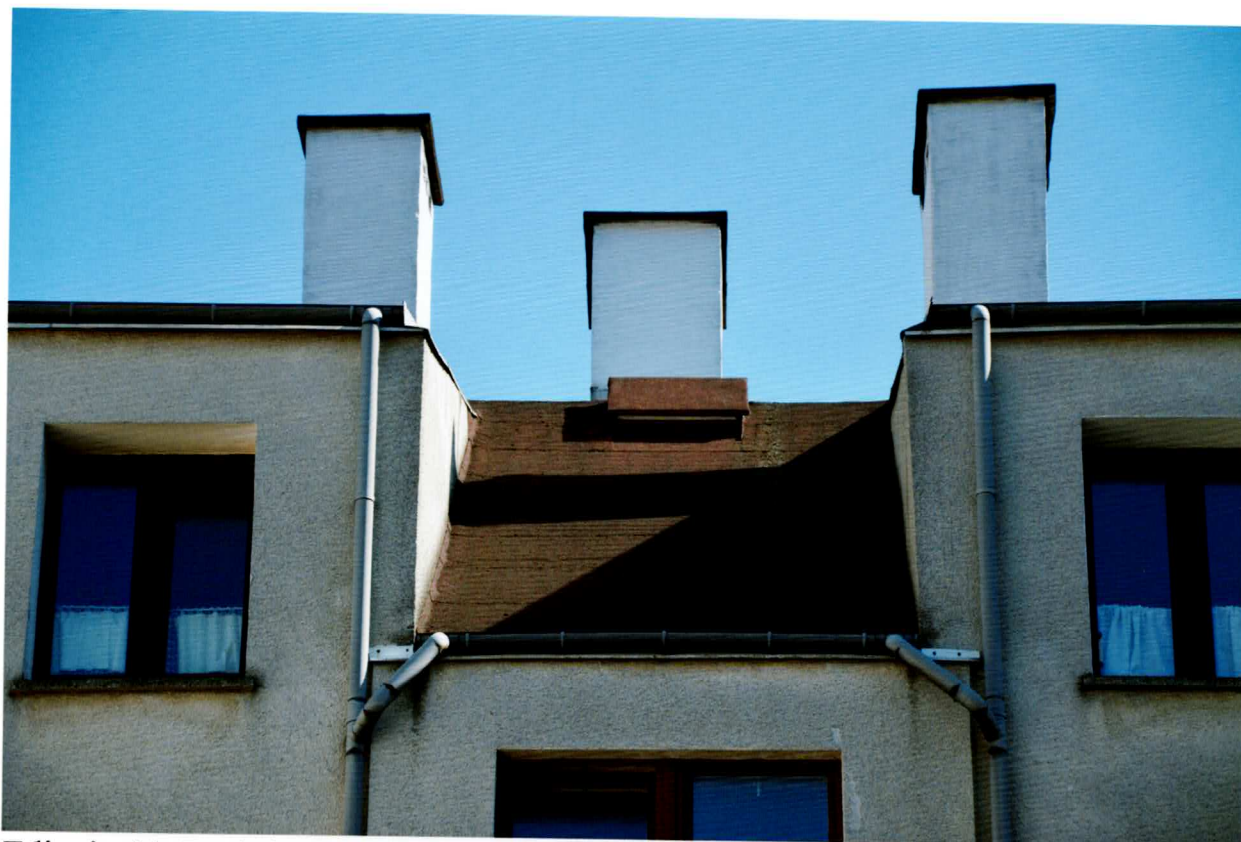
Zdjęcie 41. Brak koszy spustowych na połączeniu rynien.

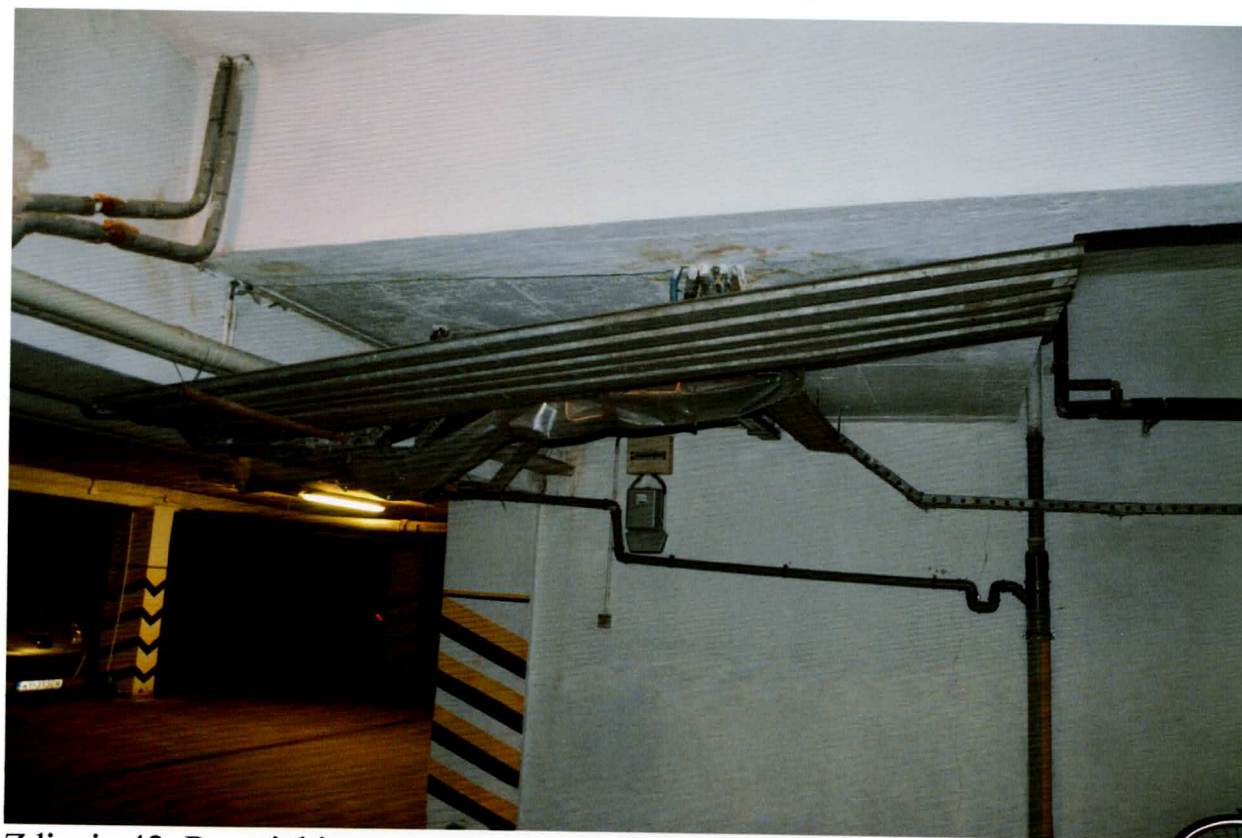
Nie stwierdzono spękań ani uszkodzeń ścian i posadzki. Jest ślad przecieku /zdjęcie 42/. Wjazd do garażu bez zastrzeżeń. Przejścia instalacyjne pożarowe są. Brak drzwi pożarowych oraz właściwych przedsionków między klatkami schodowymi i garażem z odpowiednią instalacją wentylacyjną. Jest to oddzielenie stref pożarowych. Wskazana odpowiednia opinia specjalisty ds. ppoż. wraz z projektem montażu drzwi i wykonaniem instalacji w przedsionkach.

Zdjęcie 42. Przecieki w garażu.

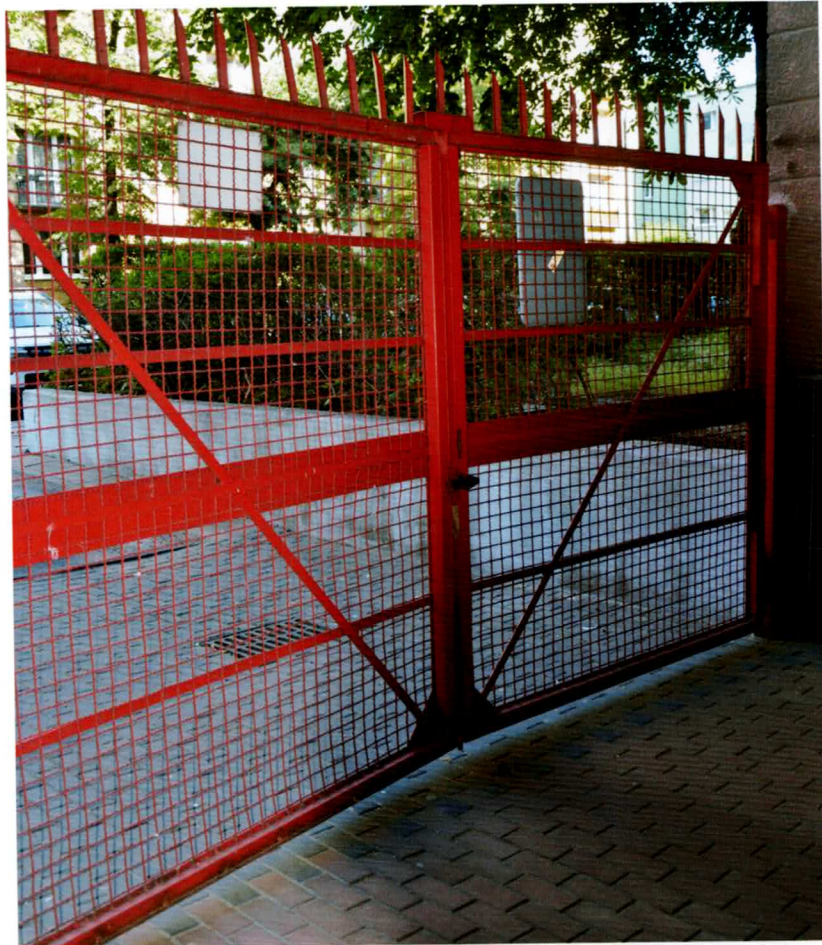
Zdjęcie 43. Źle działająca brama wjazdowa.

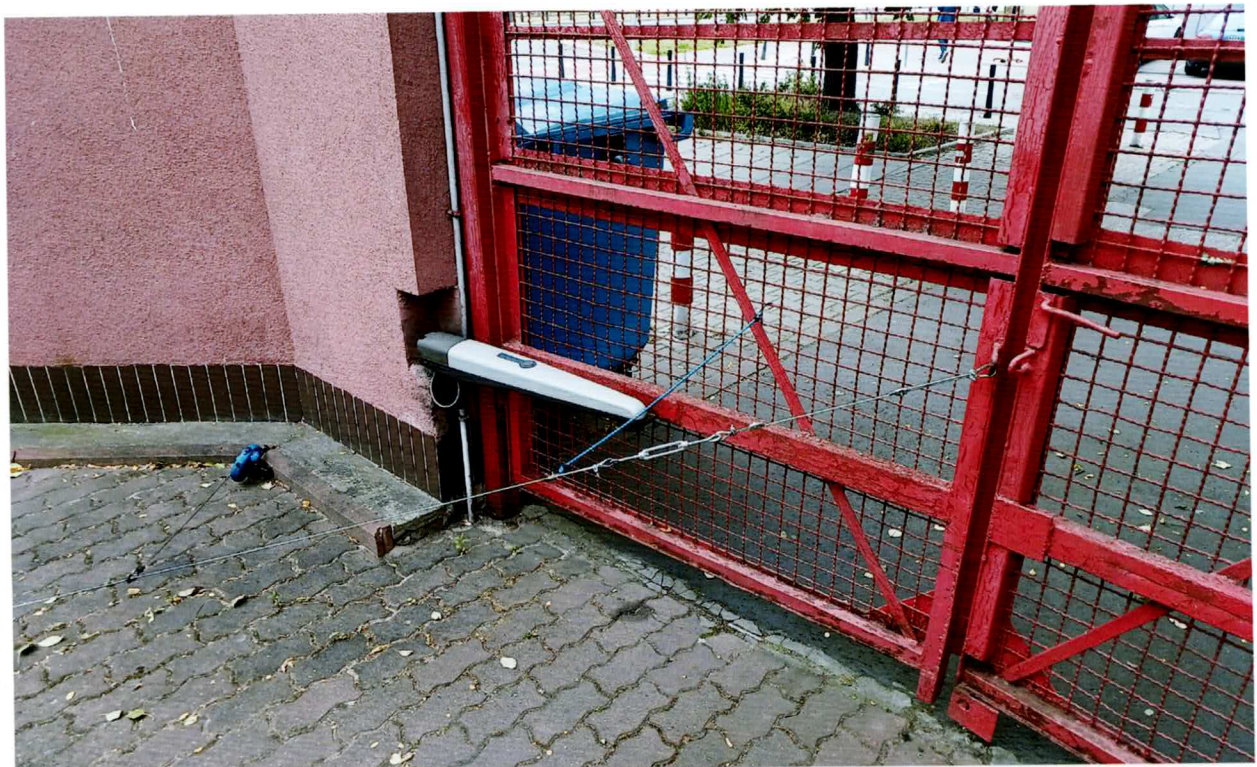
Zdjęcie 44. Prowizorki w zamykaniu bramy.

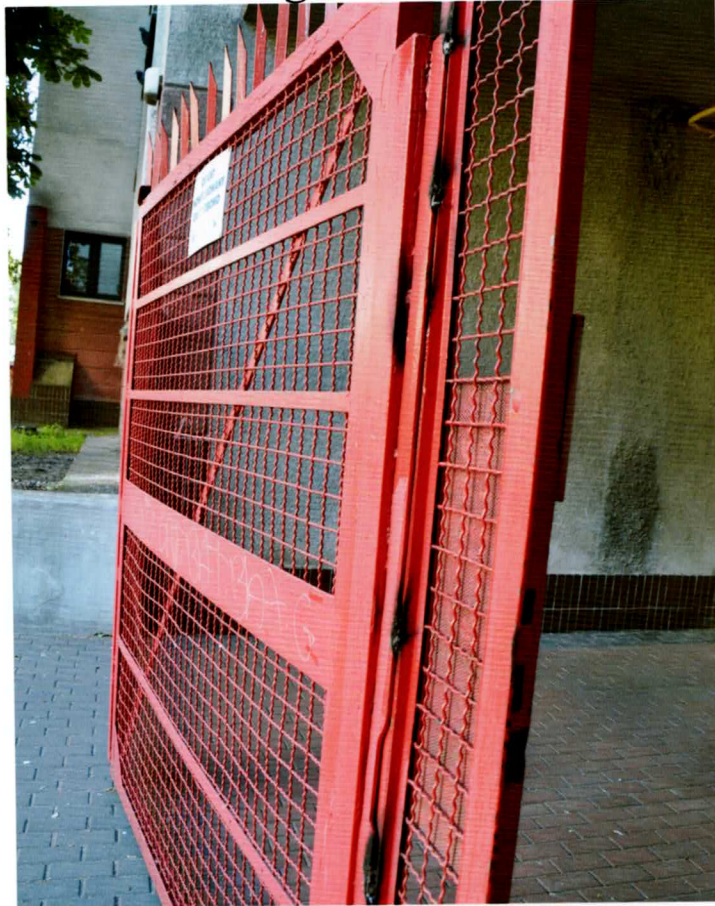
Zdjęcie 45. Mało estetycznie pospawana brama wjazdowa, brama wjazdowa.

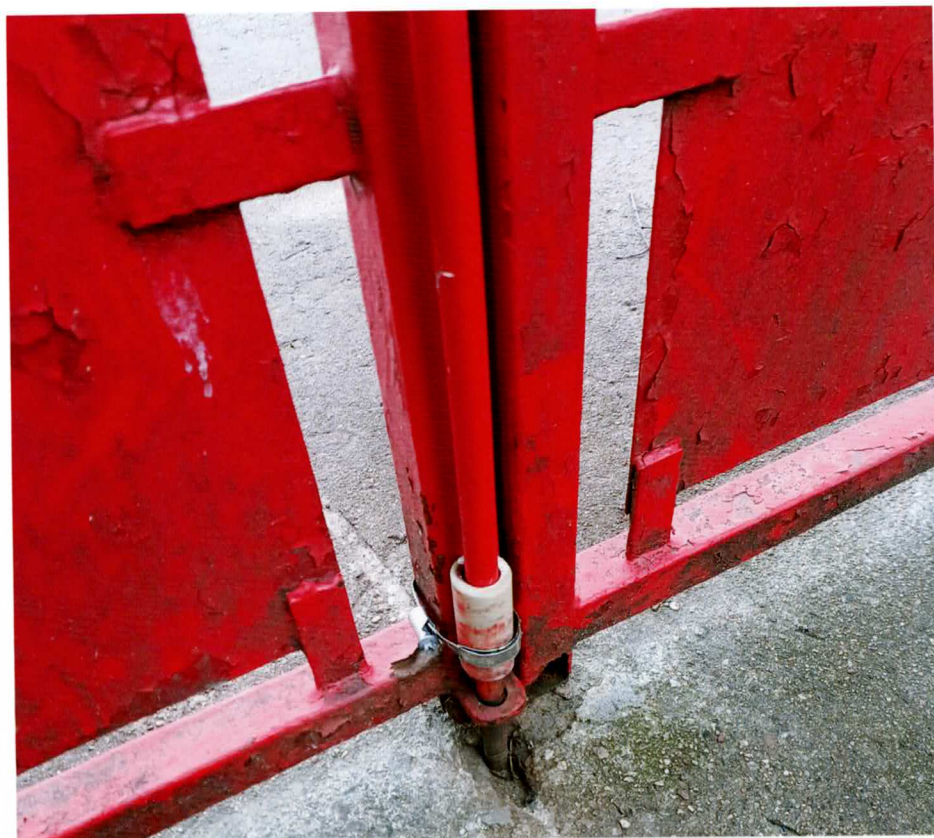
Zdjęcie 46. Skorodowana brama, zniszczone mocowanie do podłoża.

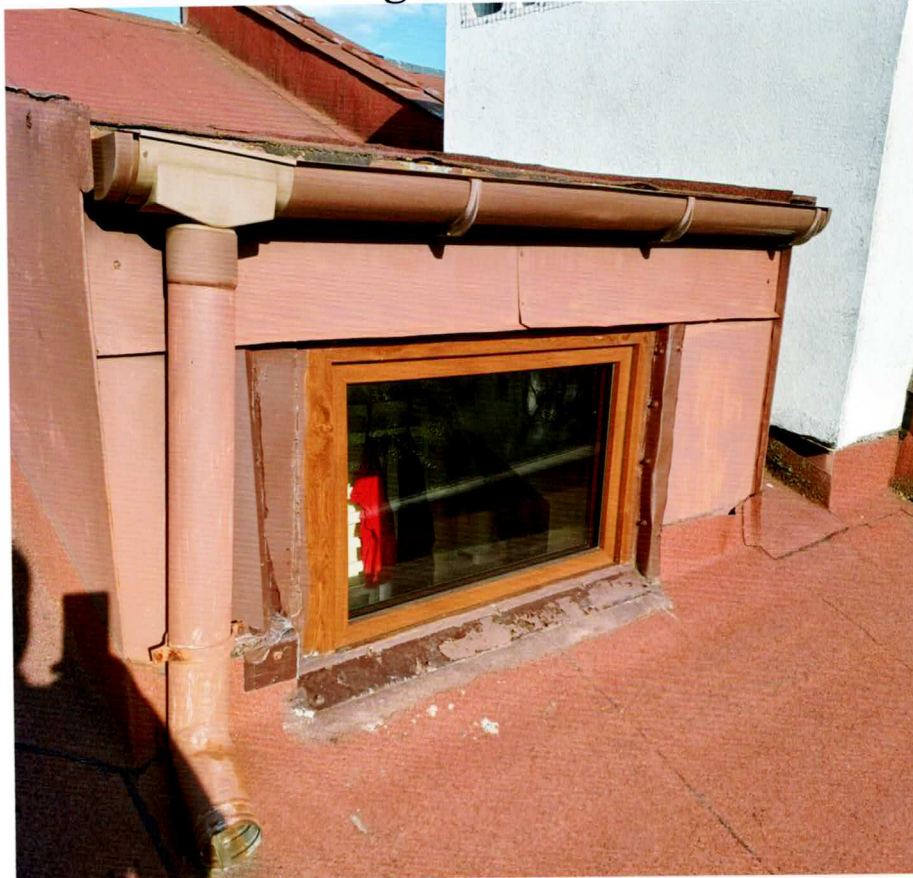
Dach pokryty jest papą termozgrzewalną /zdjęcia 24, 28 i 29/, a na mansardach dachówką bitumiczną /zdjęcia 16 i 17/. Pokrycie dachówką bitumiczną jest w wielu miejscach odspojone /zdjęcie 43/. Jest wiele niedoróbek po poprzednim remoncie dachu, w postaci braku wykończenia przy oknach /zdjęcia 47, 48, 50 i 54/ oraz połączeń papy ze ścianą /zdjęcia 52 i 53/. Brak właściwie wykonanych tzw. ”wydr” czyli wcięć w tynk kominów lub ścian. Pokrycie papowe miejscami jest nieprawidłowo połączone /zdjęcie 49/. Brak właściwego wykończenia obróbkę blacharskich /zdjęcie 51/. W części dachu z pokryciem

Zdjęcie 47. Brak obróbki okna lukarny.

- dokończyć wymianę pokrycia dachowego – **stopień pilności 2**,
- dokonać naprawy już wymienionego pokrycia papowego – **stopień pilności 1**,
- wykonać naprawę i uzupełnić brakujące elementy obróbek blacharskich – **stopień pilności 2**,

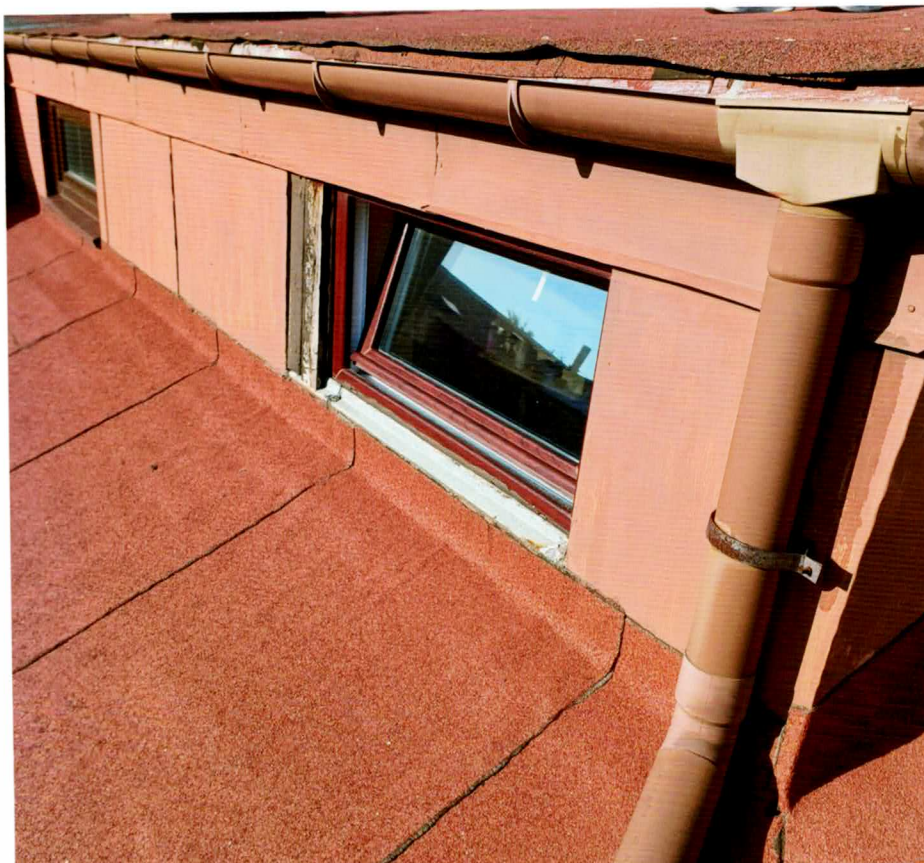
Zdjęcie 48. Brak obróbki okna lukarny.
